INFORME EVALUATIVO

SISTEMA BOMBEO DE AGUA POTABLE POR TUBERIA

EJE E.B.L.O.S. – PUEBLO NUEVO

“FACTORES QUE INSIDEN EN FALLAS DEL SUMINISTRO HIDRICO”

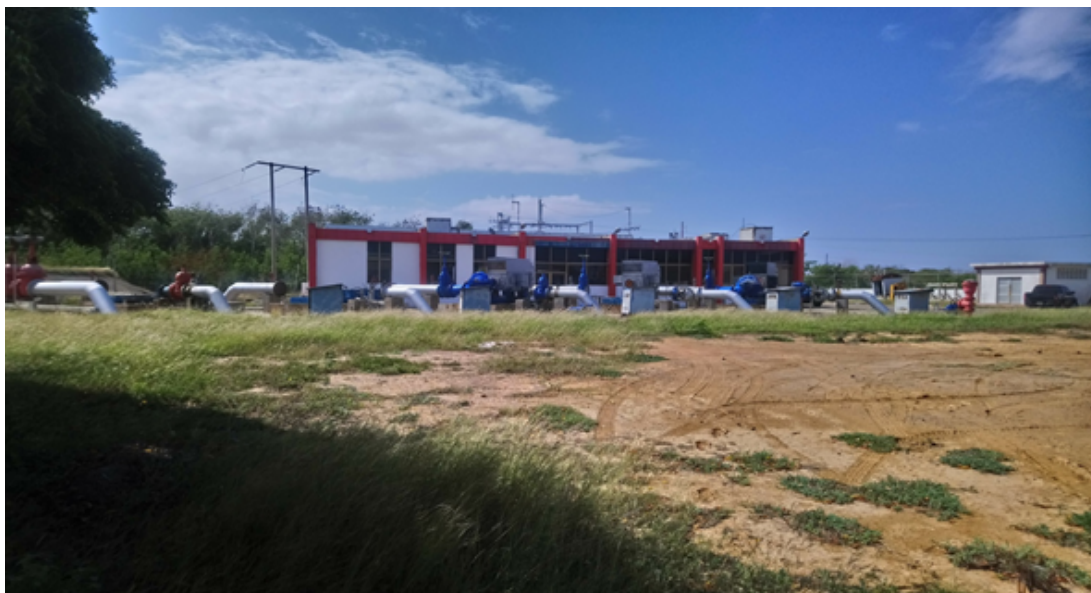
Sala de control para arranque y parada de los equipos. Por diseño debe tener cinco (05) bombas para garantizar el bombeo permanente hacia los tres (03) Municipios de La Península. En teoría deben estar en servicio 3 bombas y 2 disponibles. Adicionalmente la gráfica muestra el terreno donde está planificado iniciar los trabajos para la instalación de una estación de bombeo con tres equipos.

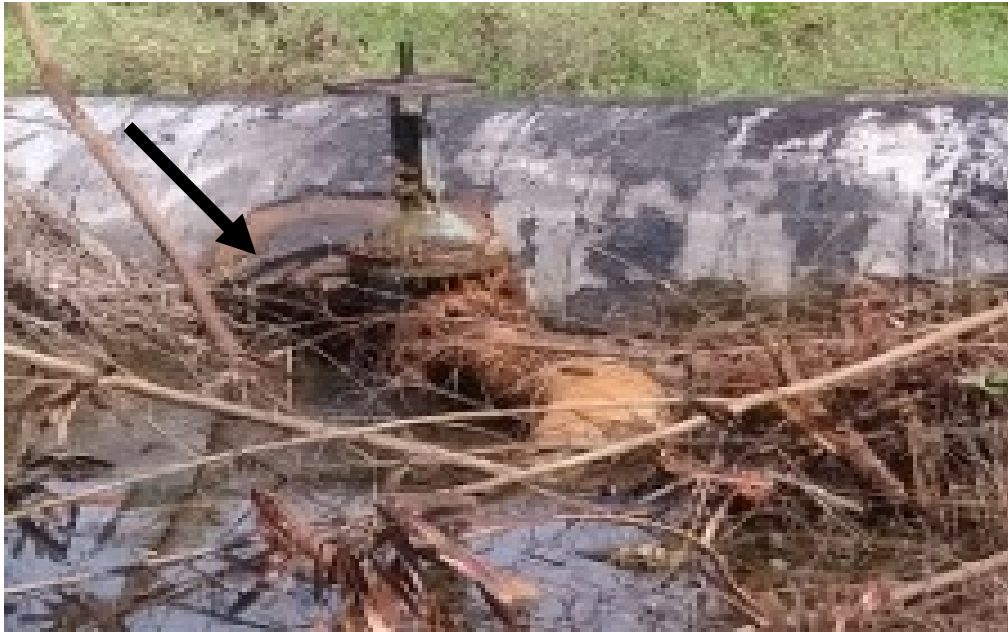
Válvula de 10" conectada a la línea de 42" descarga de las bombas de EBLOS para suministro de agua al Municipio Falcón, presenta daños internos (compuerta caída) Pendiente su reemplazo.

Esta válvula fue manipulada por requerimiento de mantenimiento, para cambiar válvula con pase permanente hacia el municipio Falcón, razón por la cual fue necesaria la construcción de By Pass o desvió.

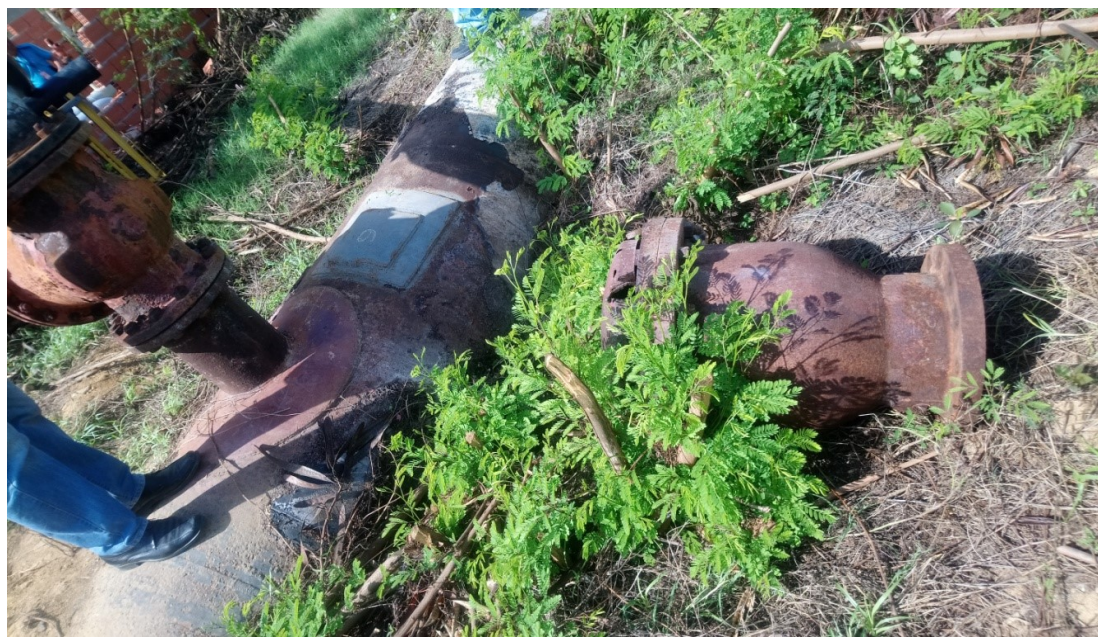
Ventosa 10" Removida para instalación del By-Pass

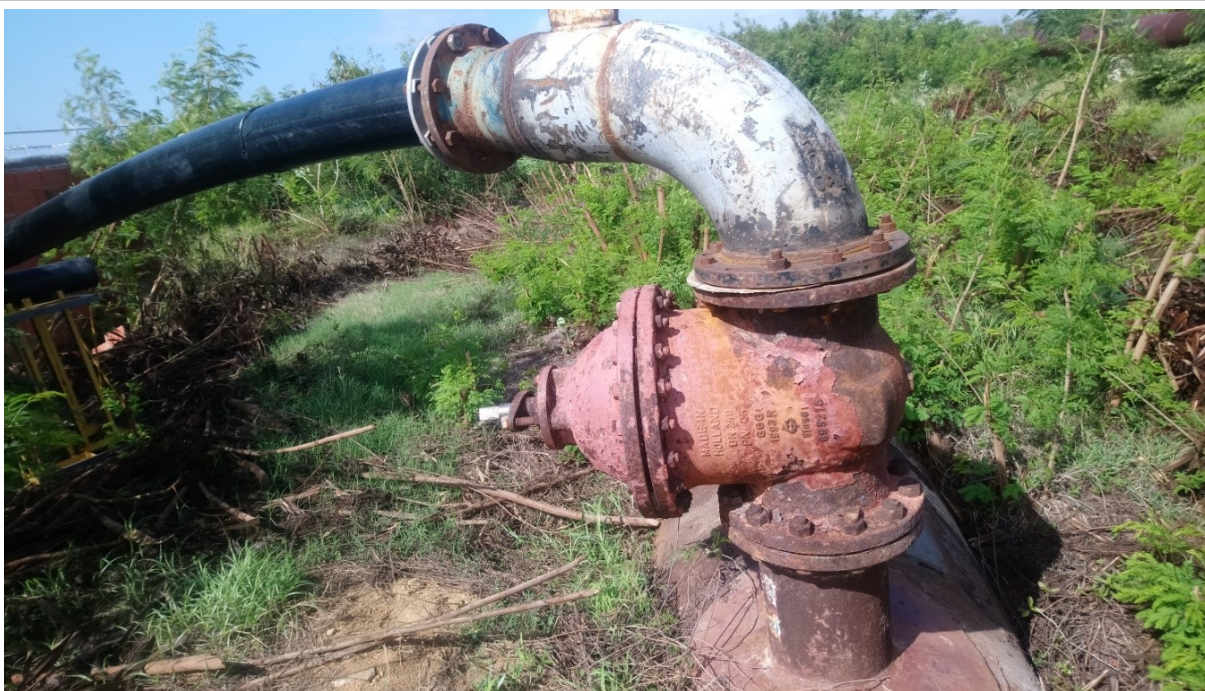
Removida ventosa de 10" para instalación de By-Pass hacia el Municipio Falcón debido a falla en la válvula anterior.

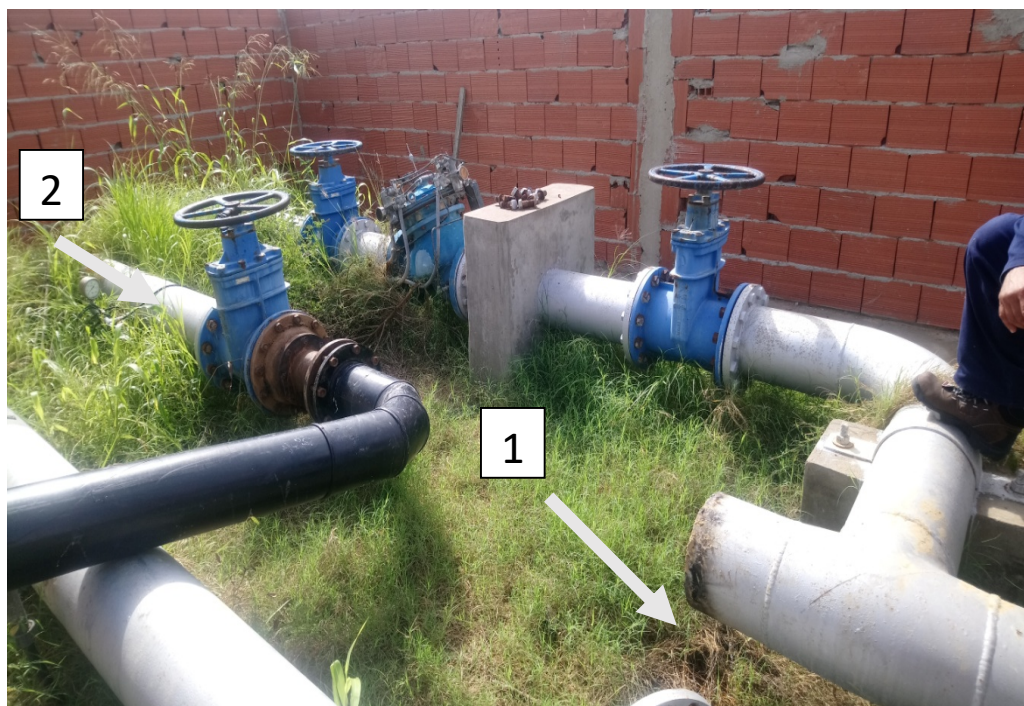
Corte de la línea original para construir el By Pass (1), se reemplazó válvula de 8" (2) que presentaba daños internos por pase permanente al Municipio Falcón.

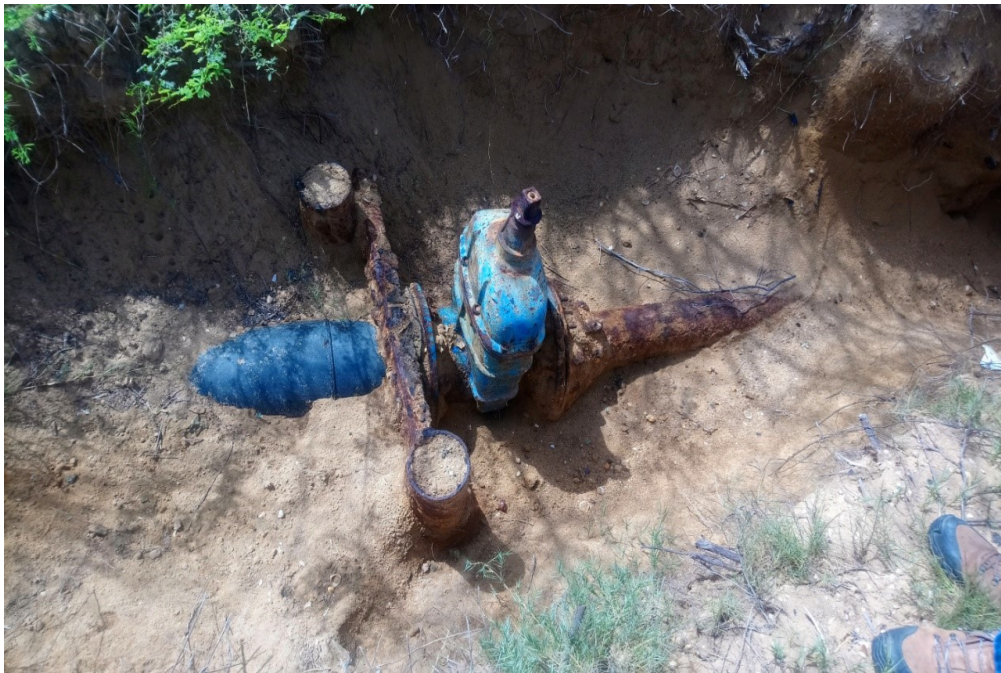
Válvula de 10" suministro hacia la población de Maquigua, amerita mantenimiento.

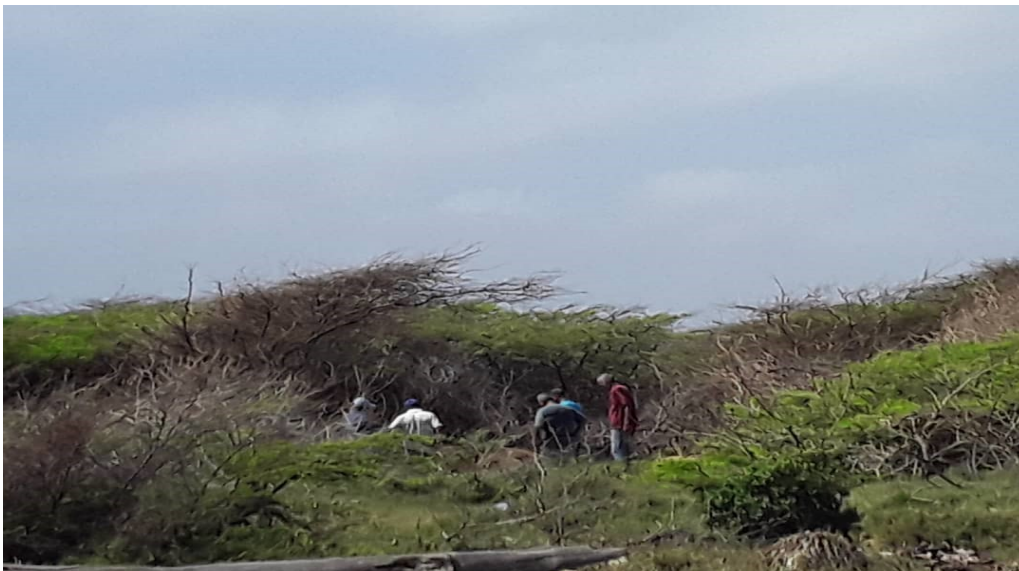
Existen fugas por rotura en varios sitios de la línea en el tramo comprendido desde La Encrucijada hasta la estación de bombeo de El Hato. Se requiere cuadrilla de obreros para realizar desmalezado y en algunos casos limpieza con retro excavadora.

- 2.- Corregir las fugas detectadas a lo largo del sistema. Se requiere desmalezar áreas para permitir acceso a los puntos de fuga. Es necesaria una cuadrilla de obreros para realizar trabajos manuales con apoyo de un equipo retroexcavador en algunos casos.

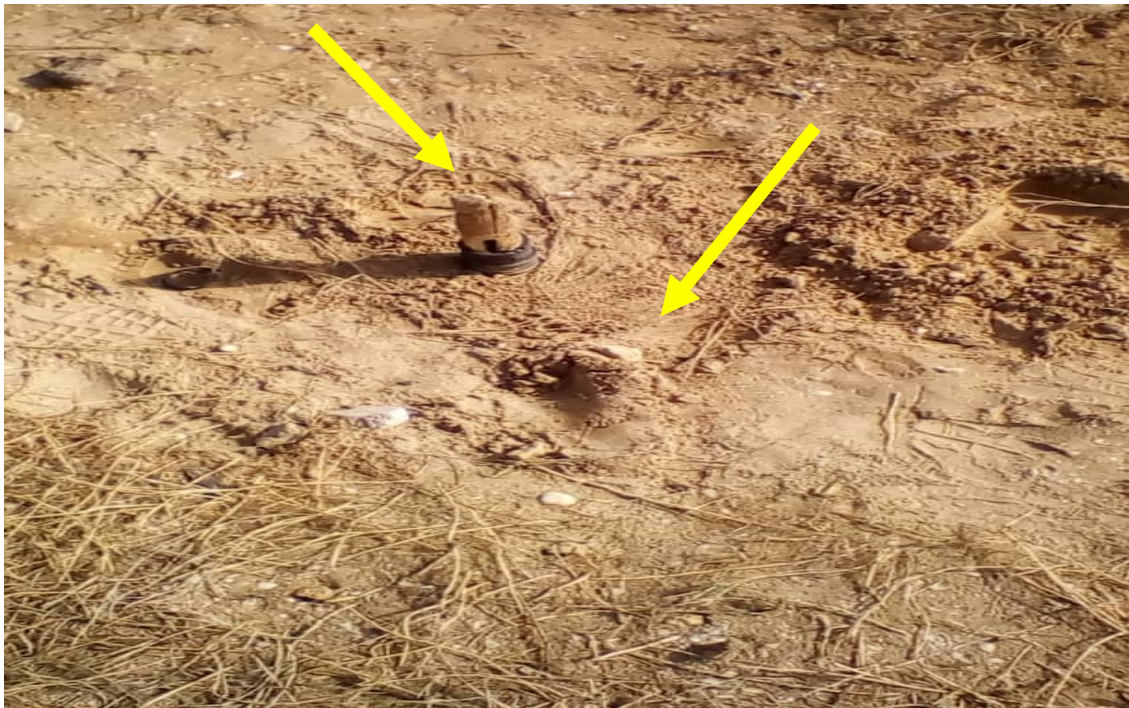
Sitios donde deben estar instaladas válvulas de seguridad convertidas en puntos de llenado para cisternas.

- 1.- Corregir daños en los puntos donde deben estar las válvulas de seguridad o ventosas, tal como se aprecia en las graficas anexas. Resaltando que estos puntos son usados para el llenado clandestino de camiones cisternas.

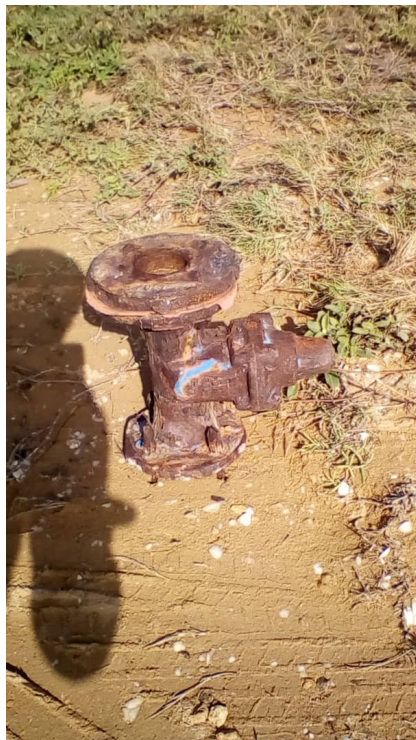
Válvula desmontada e inservible

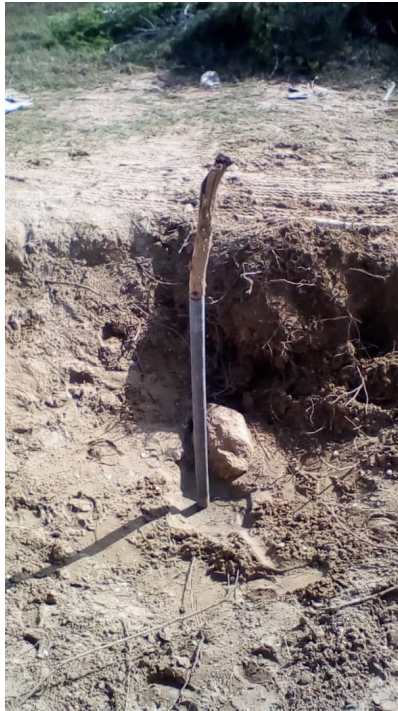
Sitios donde deben estar instaladas válvulas de seguridad o ventosas convertidas en puntos de llenado para cisternas.

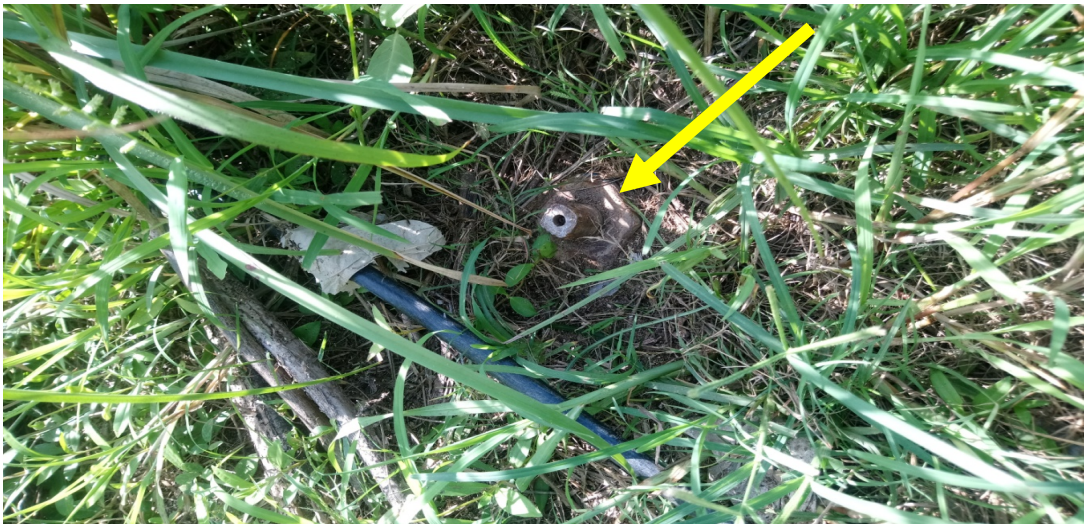
Válvulas sin ningún tipo de protección

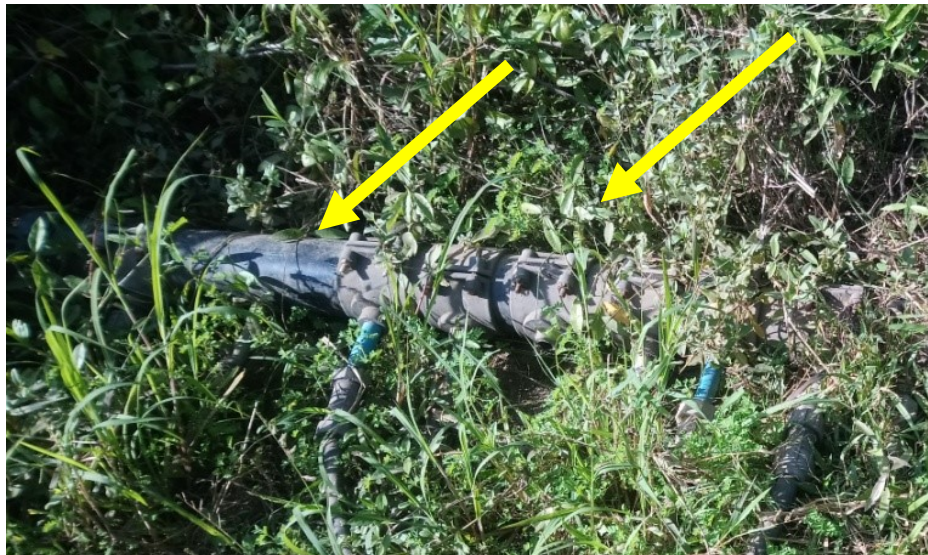
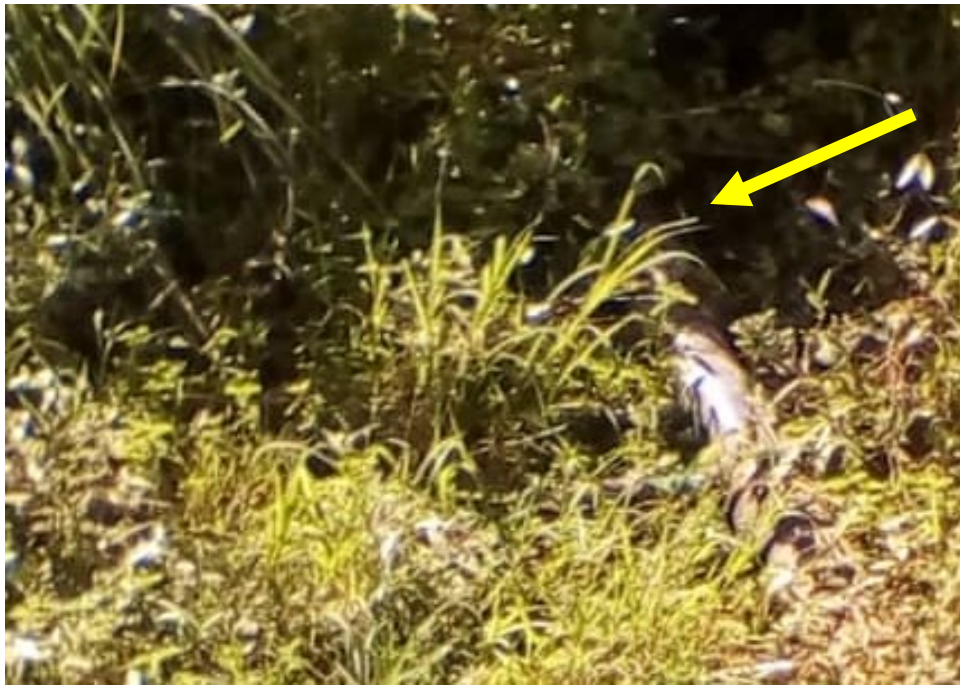
Tomas Clandestinas

Existen muchas tomas clandestinas a lo largo de este tramo afectando el caudal y el volumen del líquido para que se refleje a las poblaciones más lejanas como la capital del Municipio.

c.- Eliminar tomas clandestinas de impacto considerable, regular de manera oficial el diámetro requerido para el suministro de agua potable.

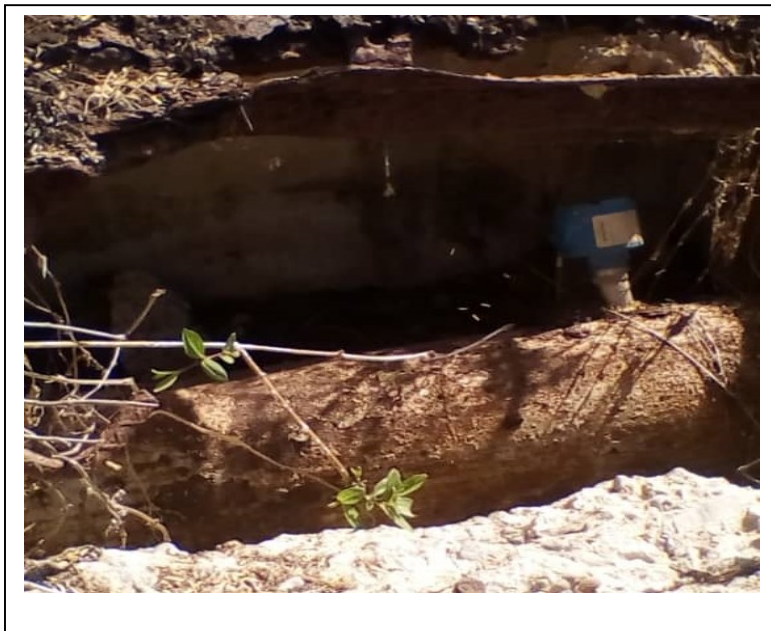
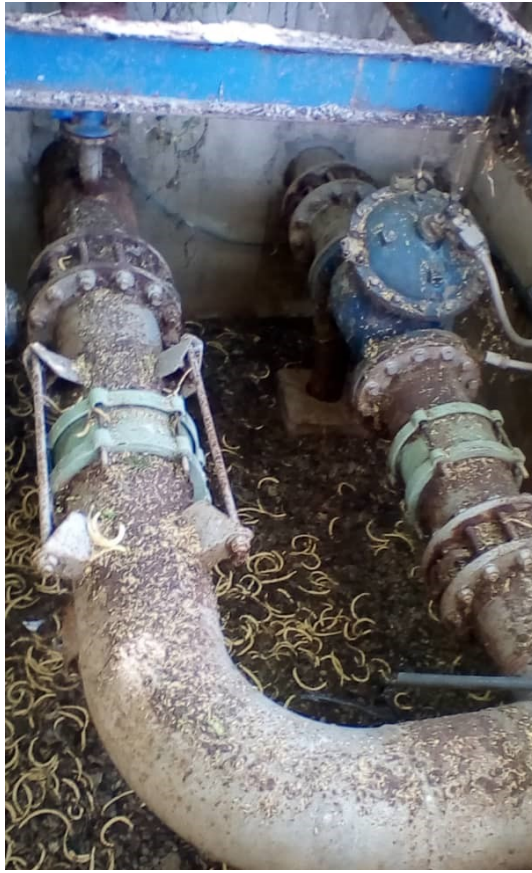
**Instrumentos de control y medición deteriorados e inservibles
(Adicora)**

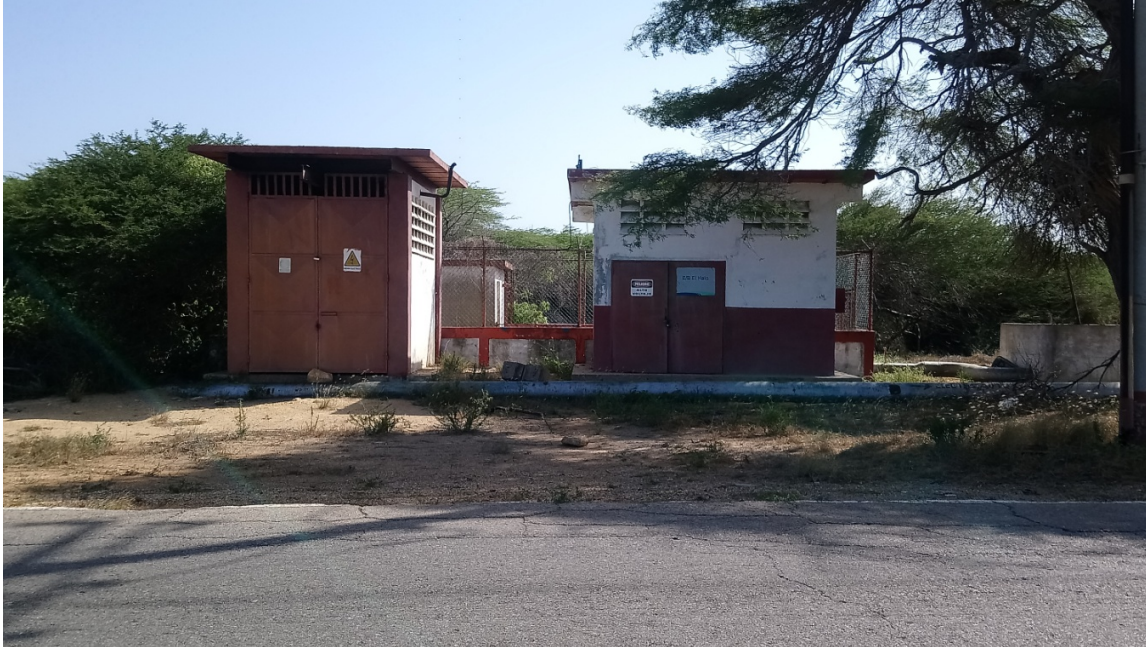
La grafica muestra la caseta donde debería estar el generador eléctrico que garantiza el bombeo en caso de fallas del suministro electrico.

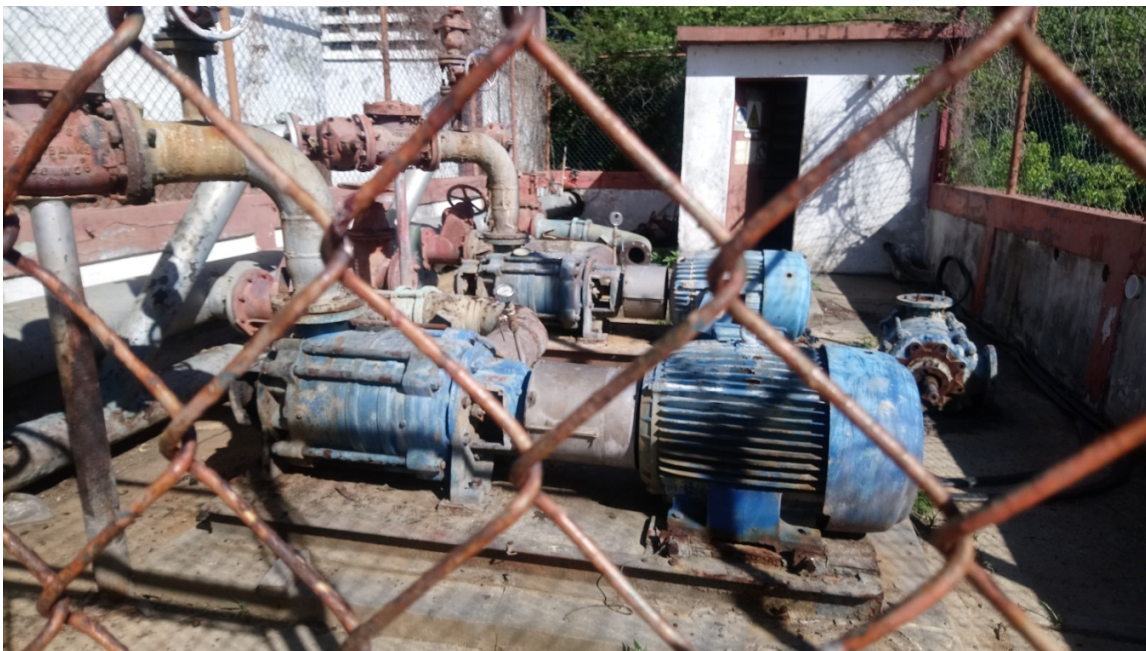
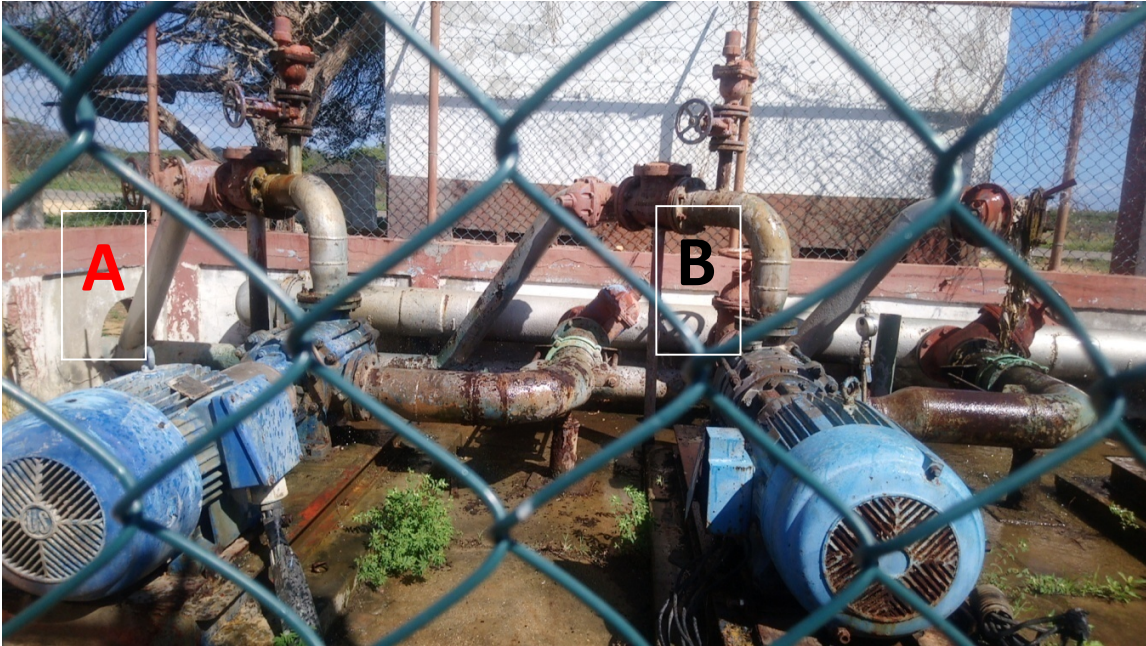
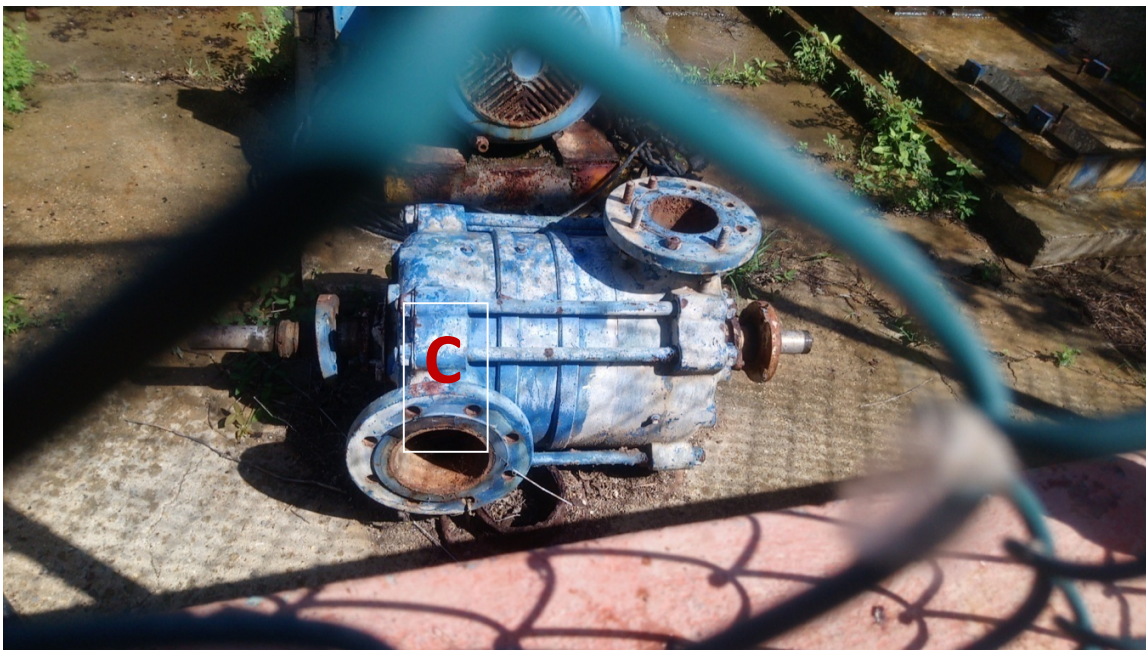
Estación de Bombeo El Hato (EBEH), ubicada al oeste de dicha población, diseñada para operar con dos bombas y una disponible. En este momento solo está disponible uno (A), ya que el segundo equipo (B) presenta el motor con daños eléctricos que amerita una reparación mayor, la bomba numero tres (C) está en el área de la estación parcialmente desarmada, su motor fue removido y aun no han finalizado su reparación.

- 4.- Realizar los arreglos necesarios para remover el motor de la bomba "B" en la estación de bombeo El Hato, presenta daños (motor quemado).
- 5.- Hacer el seguimiento para ubicar y recuperar el motor de la bomba "C" removido en la estación de bombeo El Hato.

- 6.- Reparar la bomba "C" en la estación de bombeo El Hato e instalarla para tenerla disponible.
- 7.- Corregir fugas en las diferentes juntas en la estación el Hato.

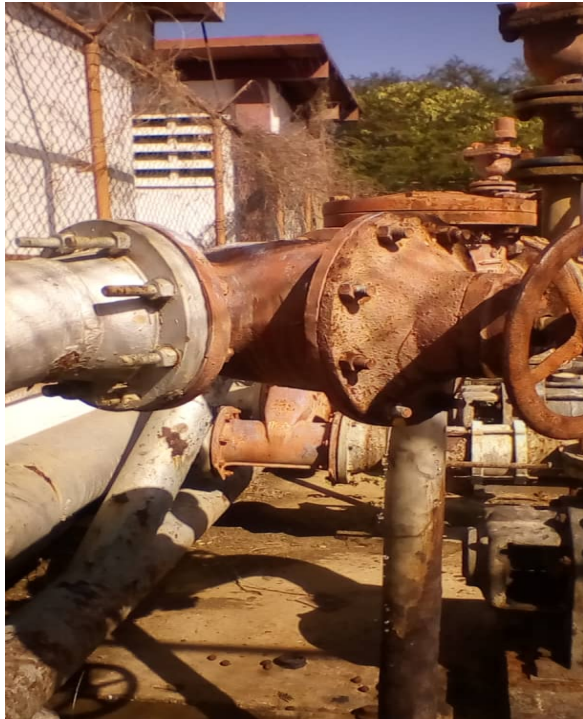
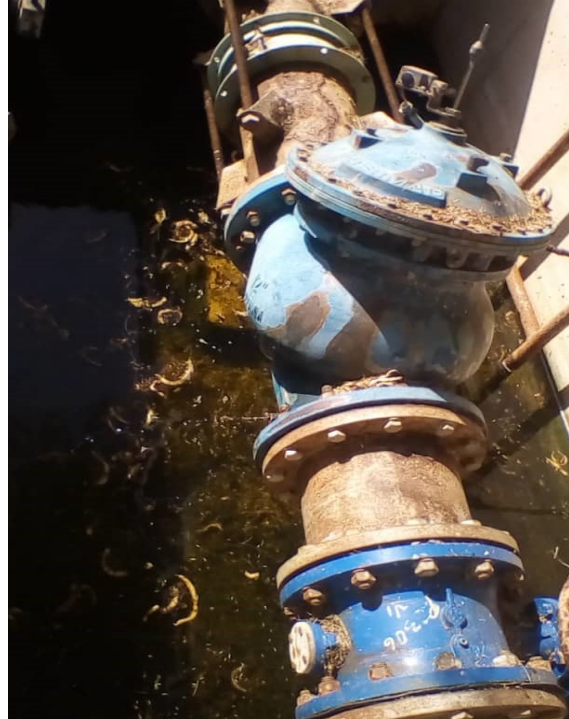
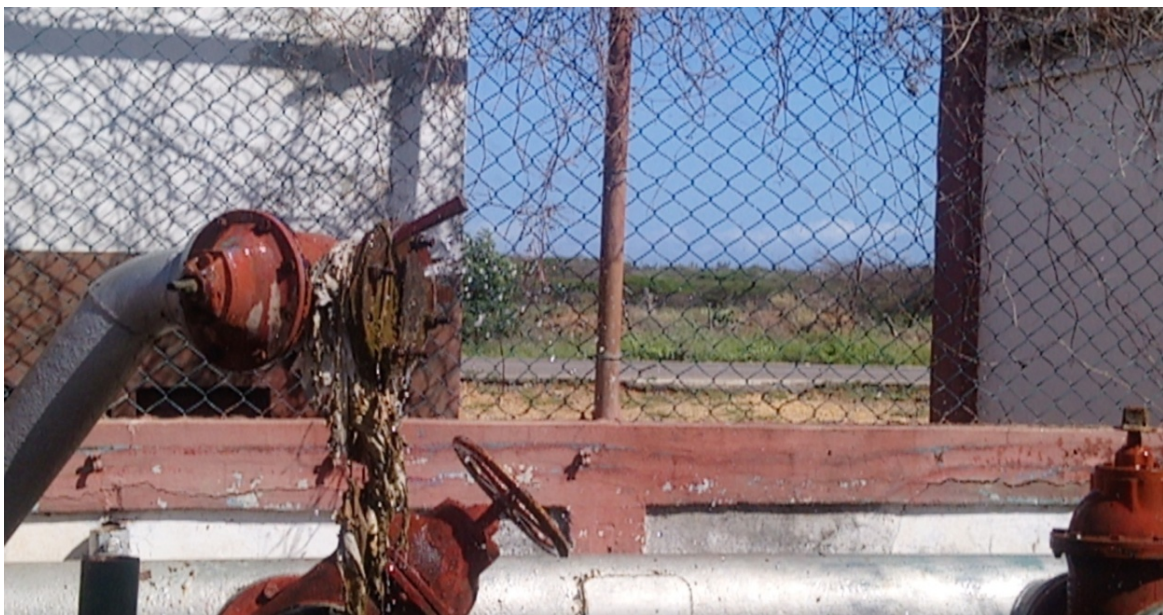
Existen una gran cantidad de fugas tanto en las juntas de las válvulas como en las bridas terminales que deben ser corregidas, también existe un claro deterioro en válvulas, soportes, pernos y otros elementos fundamentales para el sistema.

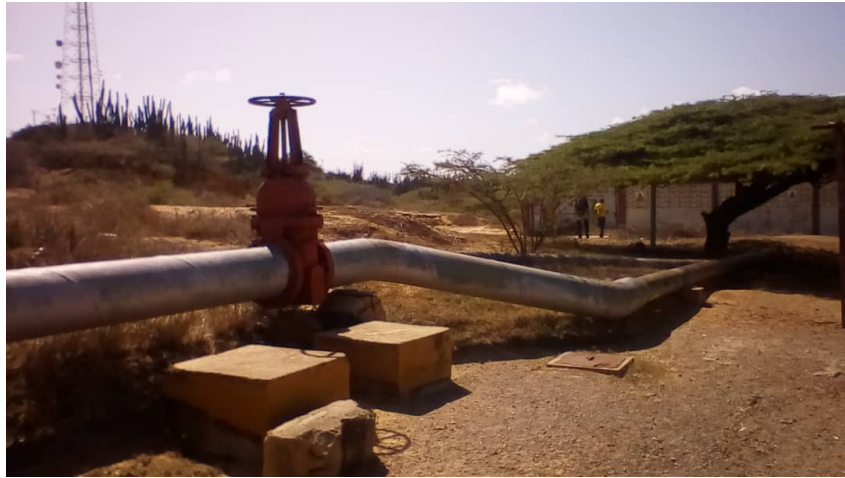
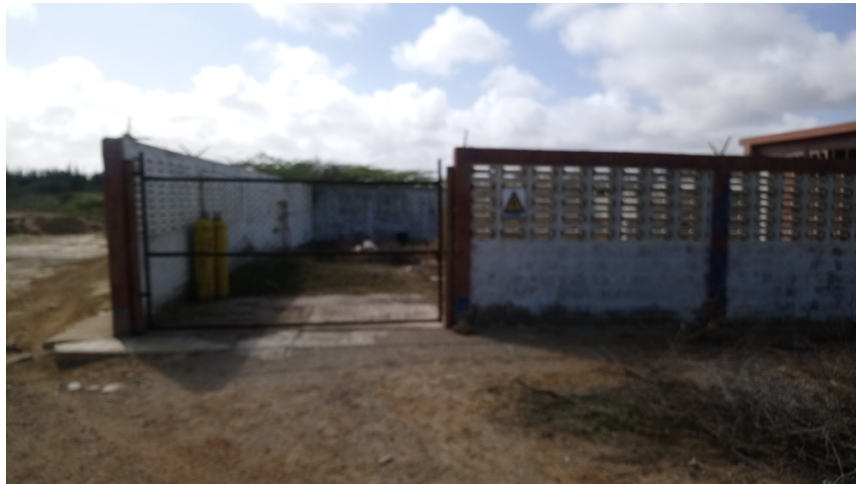
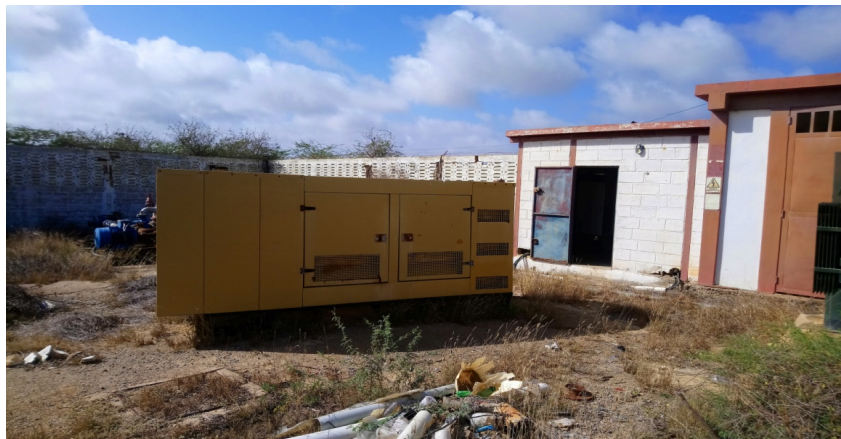
Generador eléctrico no operativo por fallas.

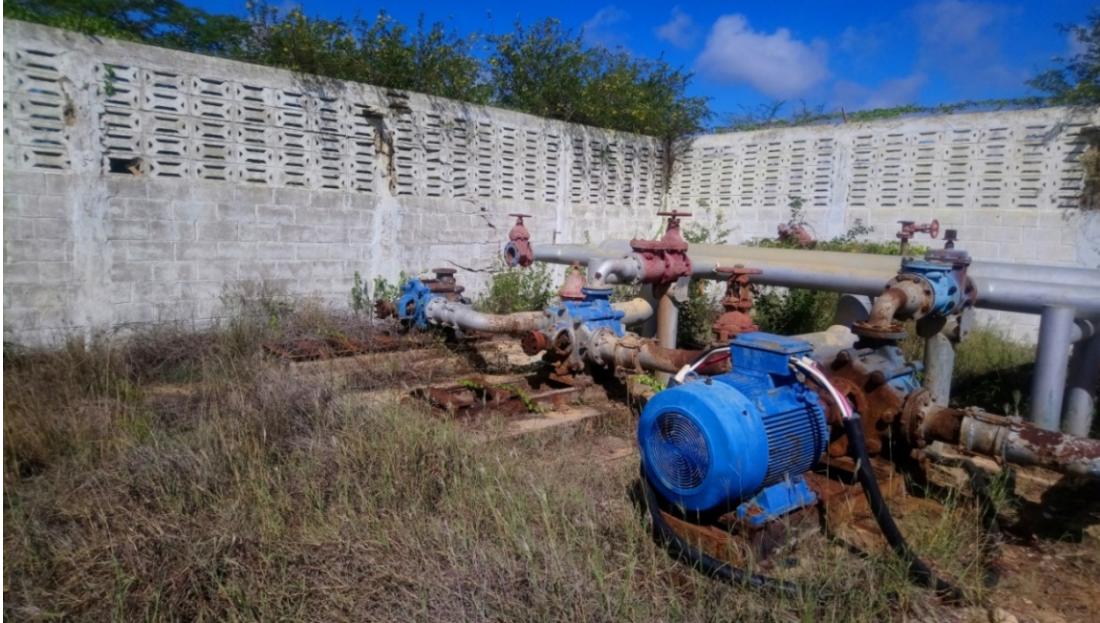
Estación de Bombeo de Guacaira Arriba ubicada al este de Pueblo Nuevo Vía Adicora en los actuales momentos tiene tres (3) bombas instaladas y una cuarta (4) que está en el área parcialmente desmantelada, solamente hay un equipo completo con motor disponible el resto de motores fueron removidos para ser reparados sin que hayan finalizado sus reparaciones.

- 8.- Fabricar tramos de tuberías requeridos para la instalación de las bombas en la estación de bombeo Guacaira.
- 9.- Recuperar e instalar los equipos de la estación de bombeo de Guacaira Arriba, fueron removidos 2 motores para reparación. Seguimiento.

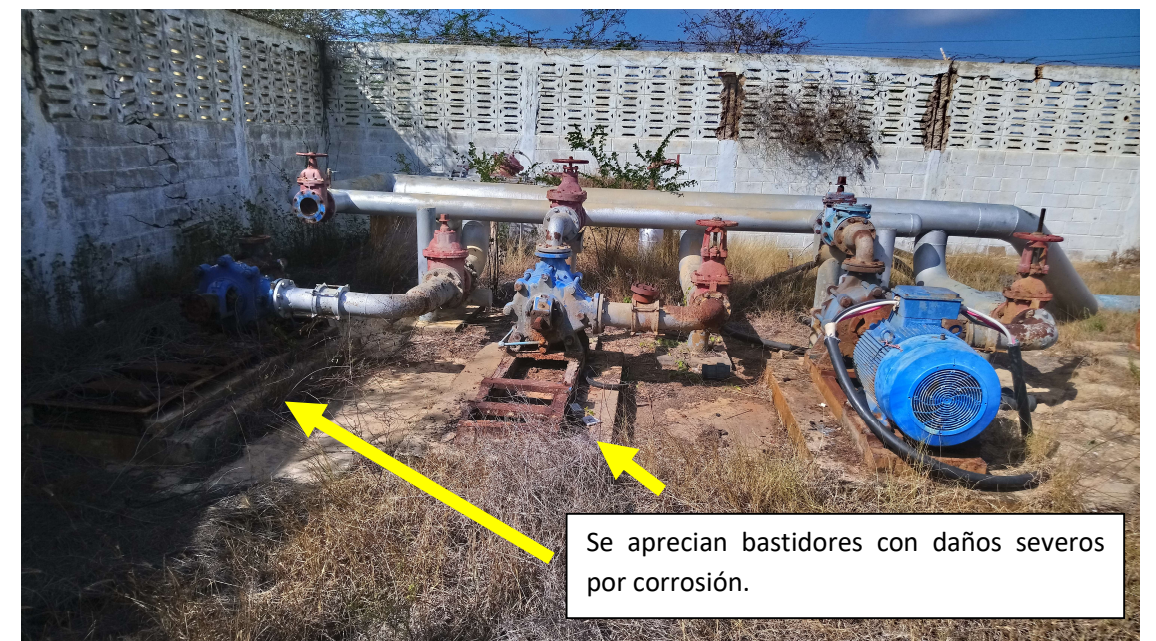
Se aprecian las tres (03) bombas y solamente una (01) con su motor.

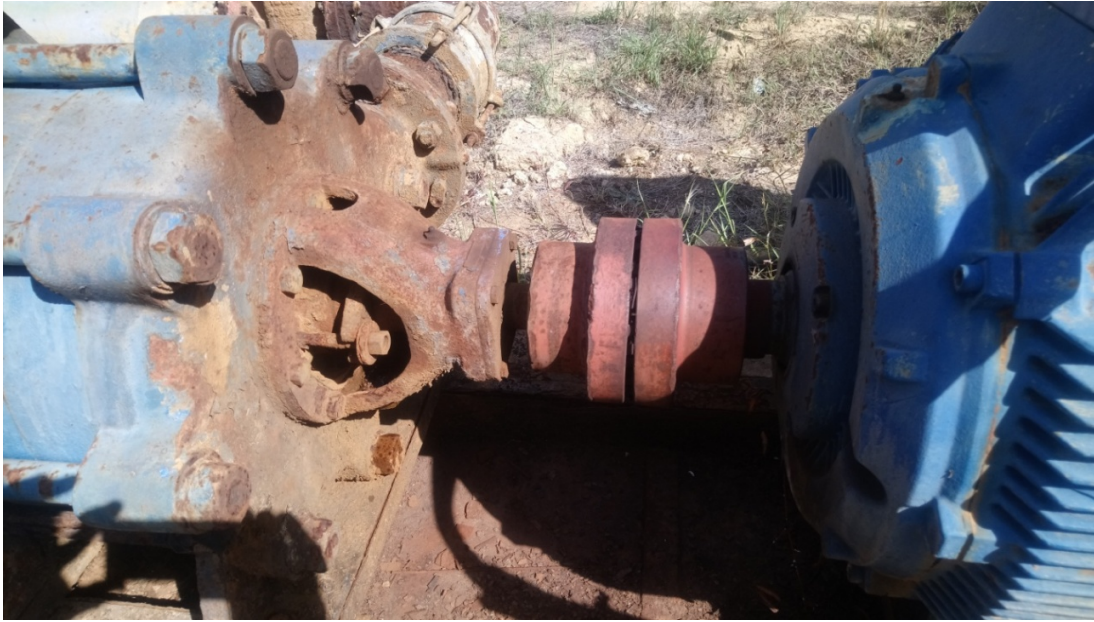
Equipo disponible (motor y bomba) presenta un des alineamiento severo que ocasiona daños en ambos equipos.

- 10.- Reparar bastidores o bases de todos los equipos estación de bombeo Guacaira. Planificación.
- 11.- Recuperar panel de control de arranque que fue removido del sitio en estación de bombeo Guacaira, necesario para operar un segundo equipo.

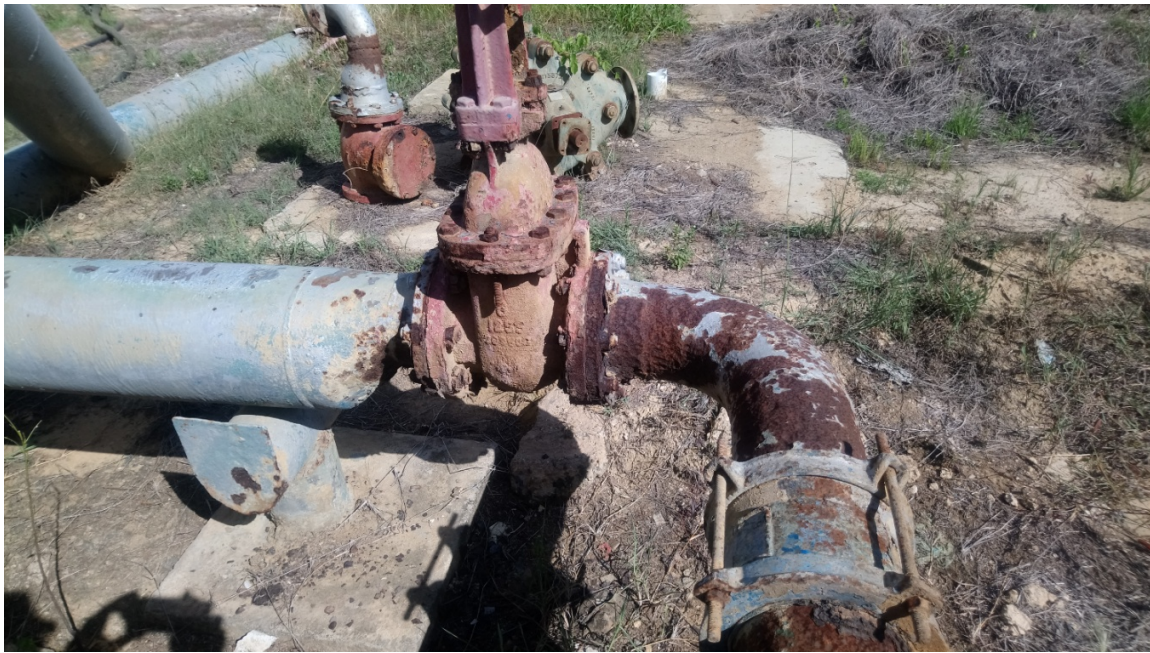
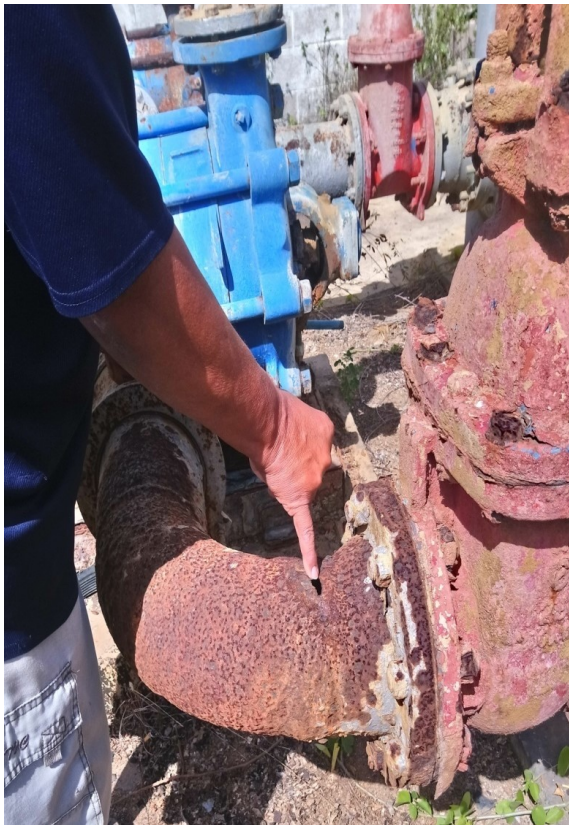
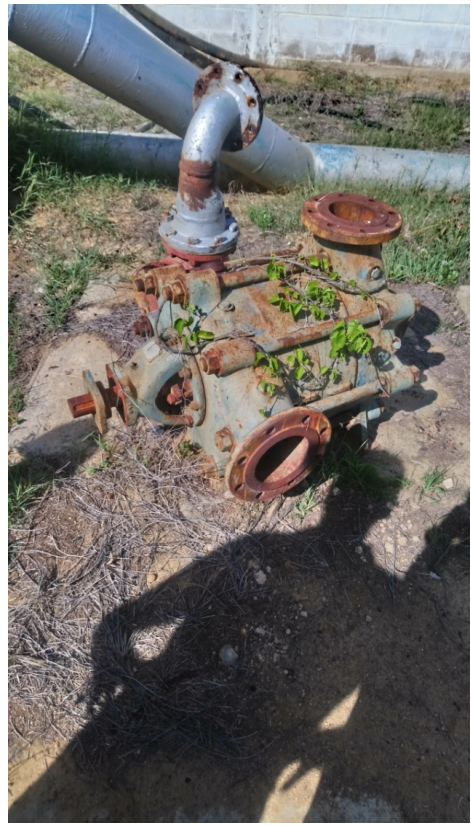
Líneas y spools con avanzado grado de deterioro, a la derecha vemos una bomba parcialmente desarmada y sin protección.

- 12.- Reemplazar tramos de tuberías o spools dañados por la corrosión en la estación de bombeo Guacaira.
- 13.- Reparación de la estructura de la escalera de acceso externa e interna del Tanque de Guacaira.

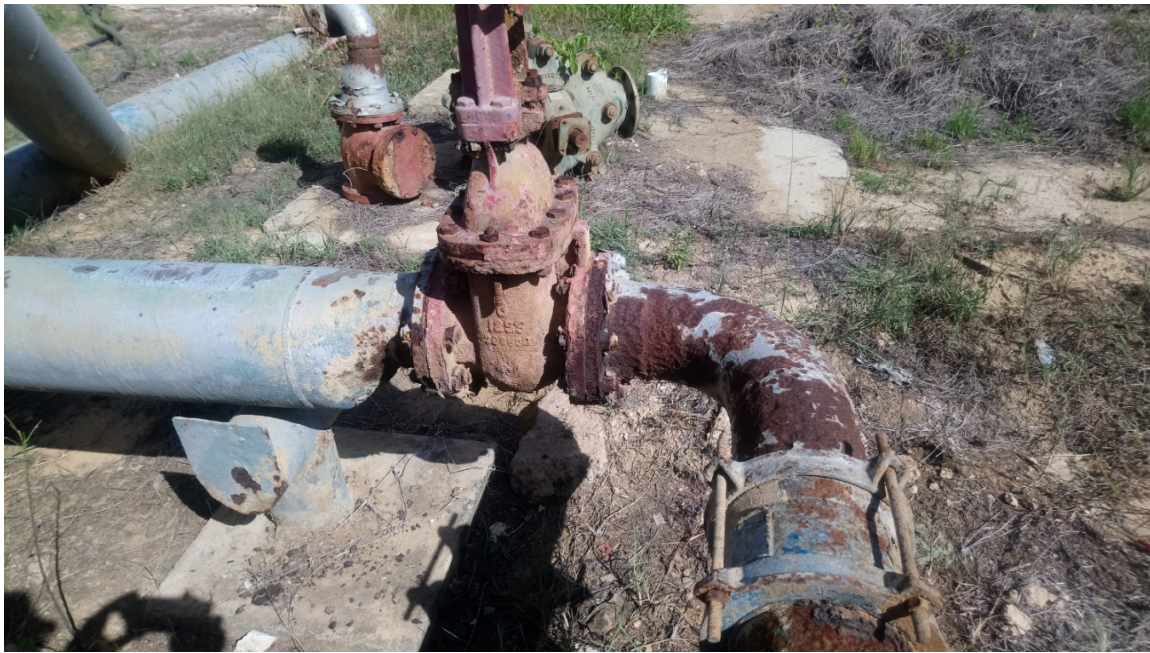
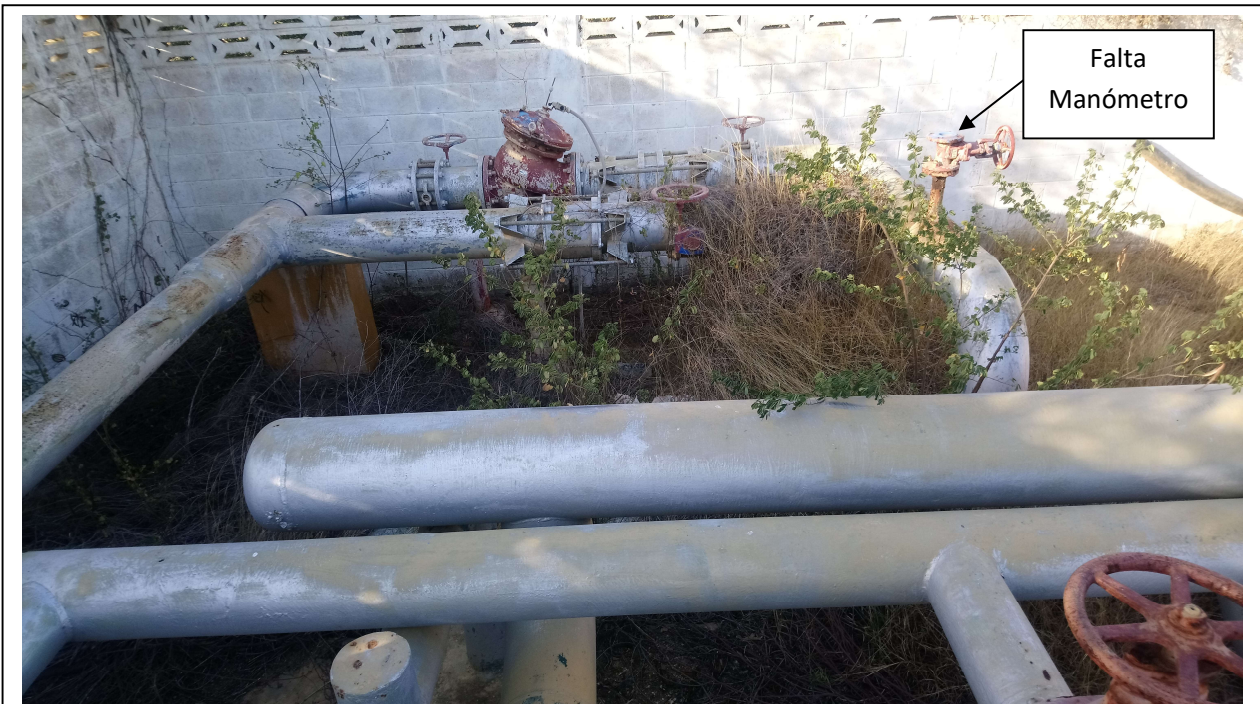
Válvula de control de presión debe realizarse mantenimiento.

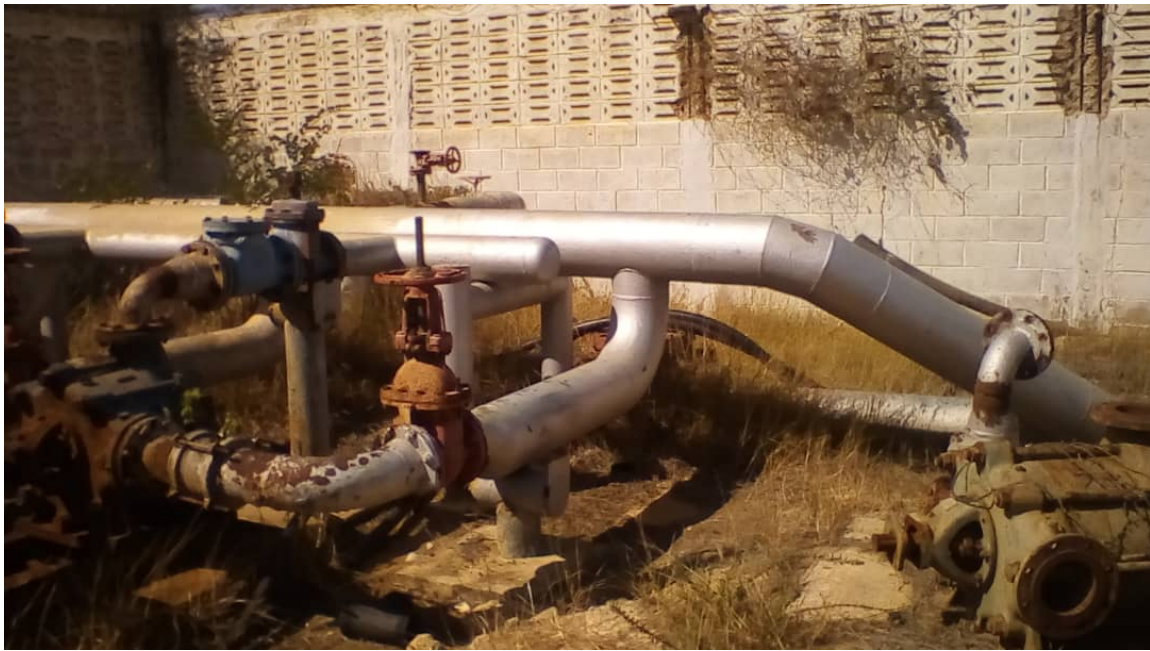
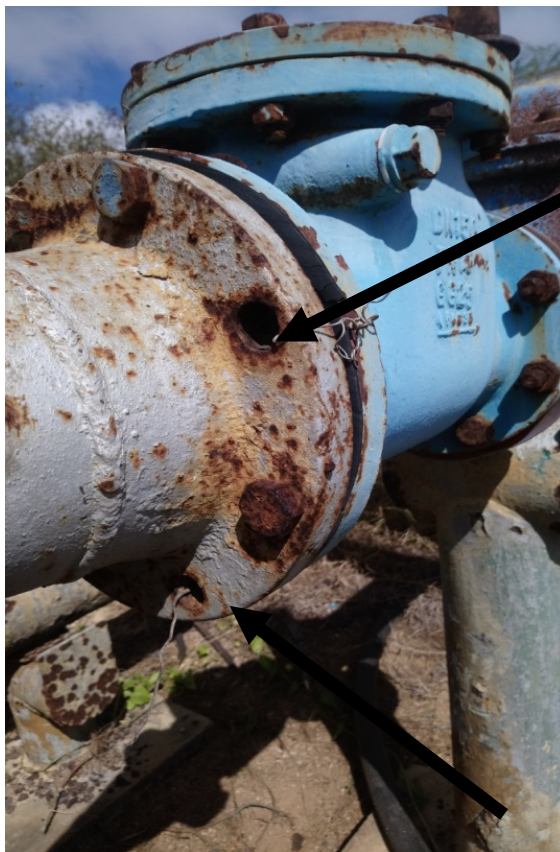
Bridas sin la tornillería completa.
