INFORME EVALUATIVO

SISTEMA BOMBEO DE AGUA POTABLE POR TUBERIA

EJE E.B.L.O.S. – PUEBLO NUEVO

“FACTORES QUE INSIDEN EN FALLAS DEL SUMINISTRO HIDRICO”

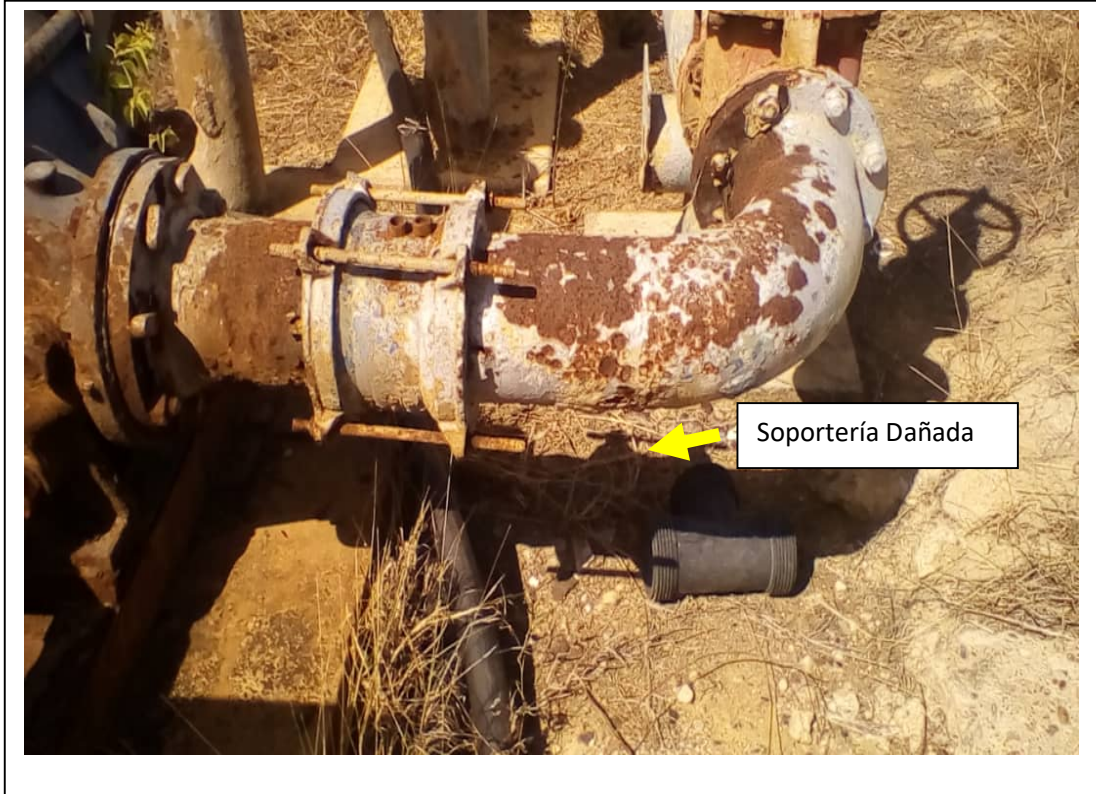
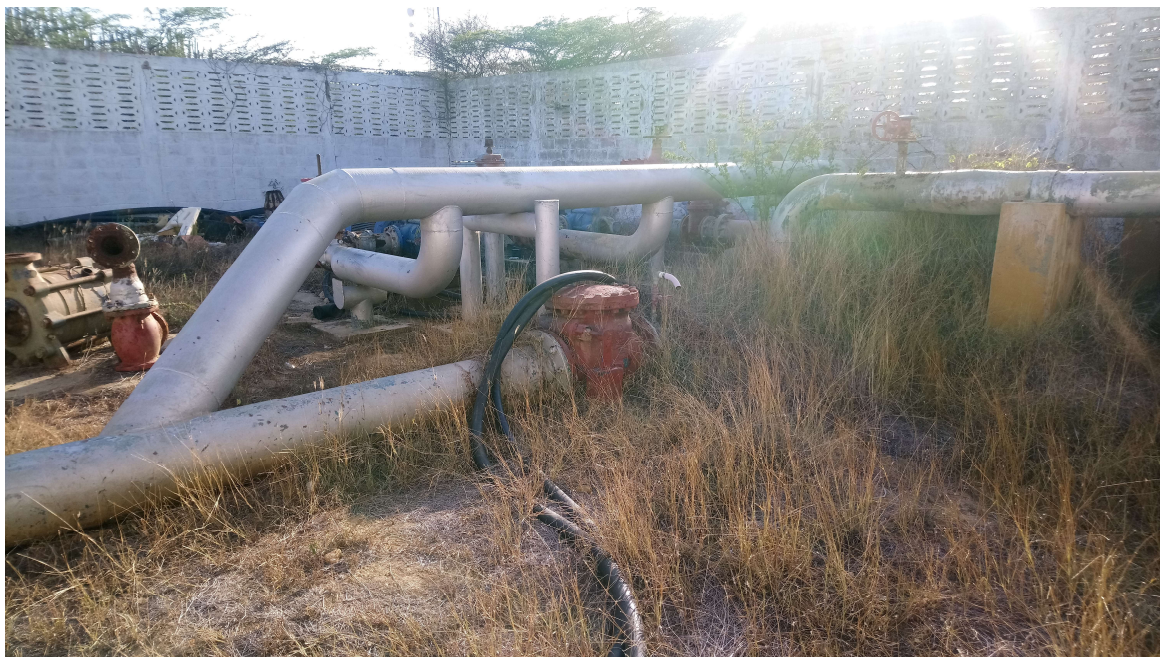
Válvula Check de 14", que debe ser reparada o reemplazada por daños internos, ya que no permite el pase directo desde estación de bombeo El Hato hacia Pueblo Nuevo.

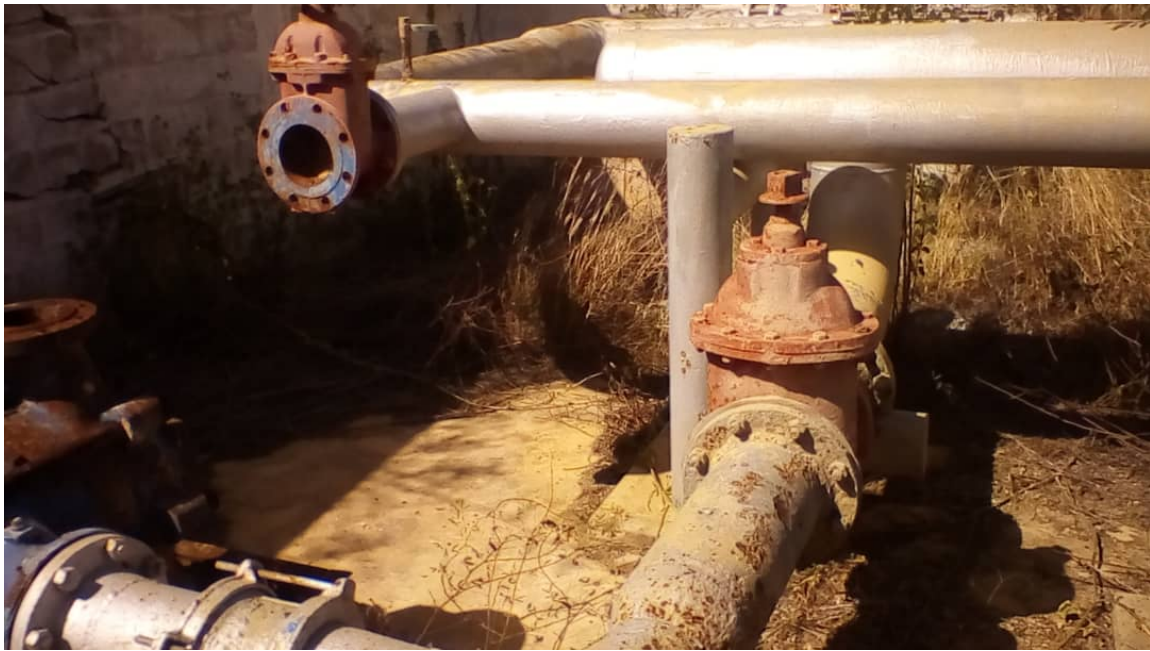
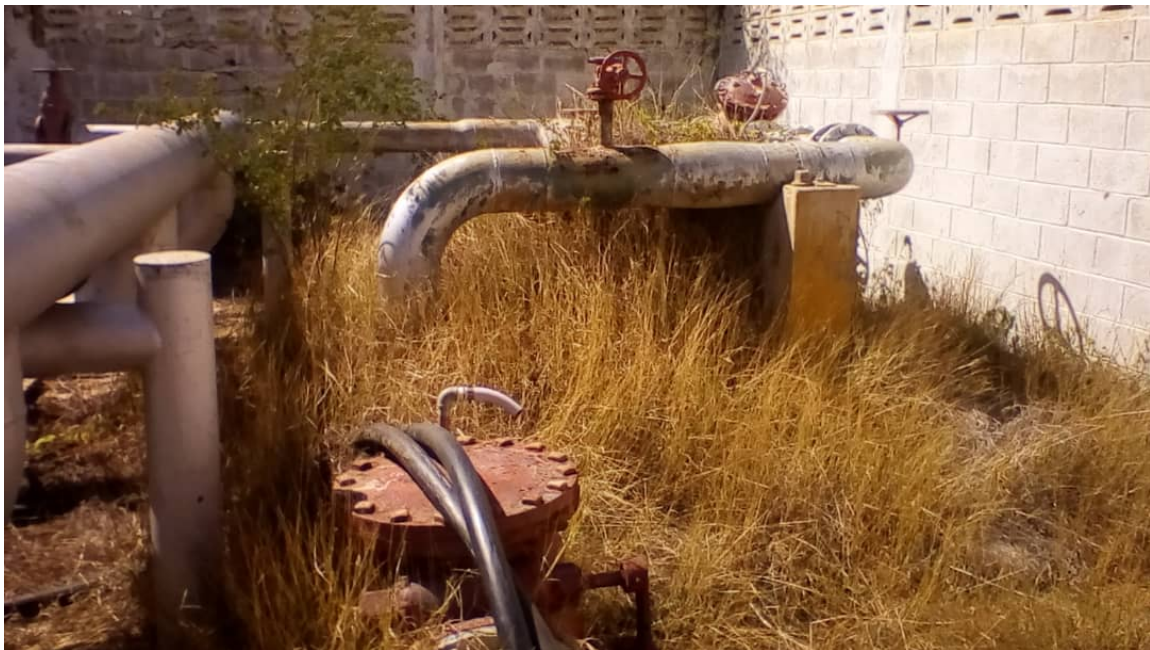
Válvula check de 14" que presenta daños internos y amerita ser reparada o reemplazada.

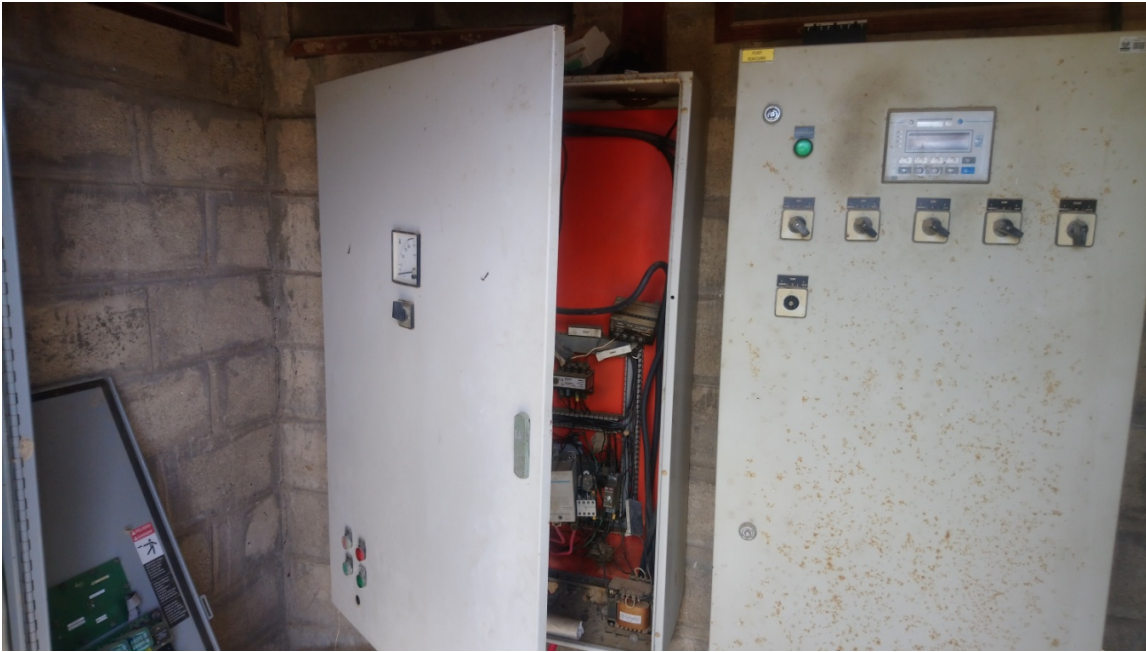
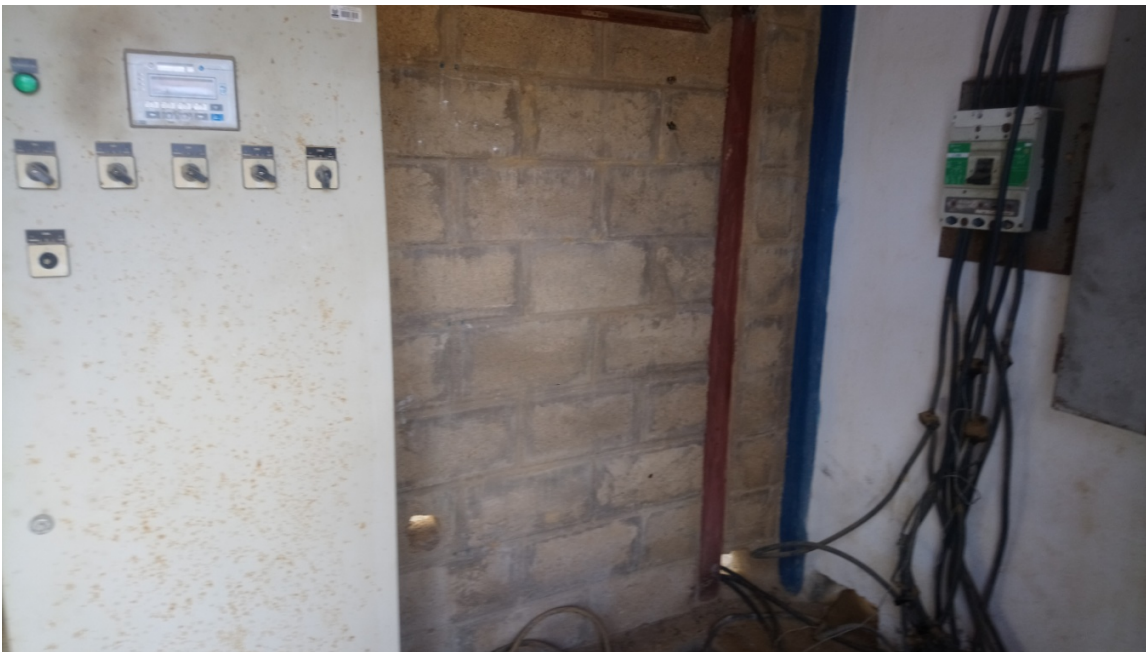
Tablero removido, necesario para colocar otro equipo en servicio y garantizar el bombeo de acuerdo con el diseño de la estación.

- 10.- Reparar bastidores o bases de todos los equipos estación de bombeo Guacaira. Planificación.
- 11.- Recuperar panel de control de arranque que fue removido del sitio en estación de bombeo Guacaira, necesario para operar un segundo equipo.

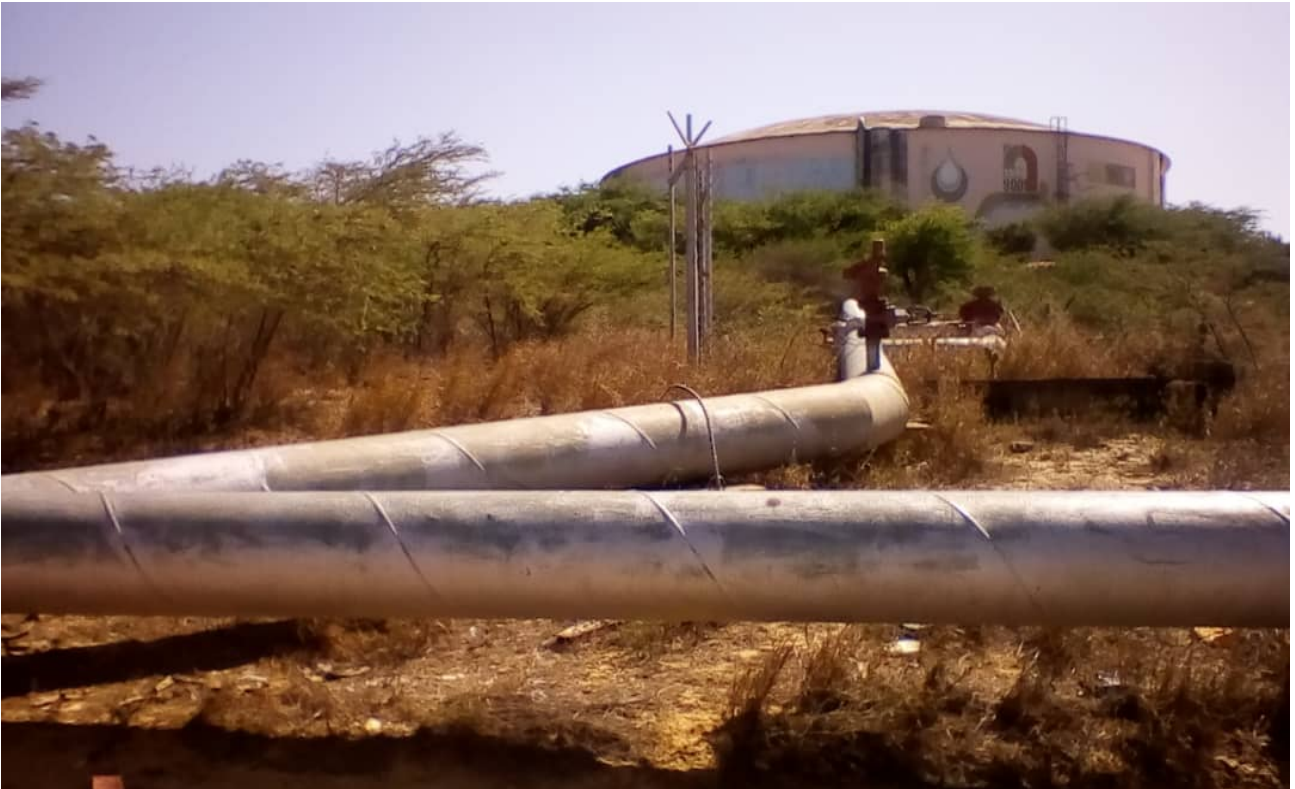
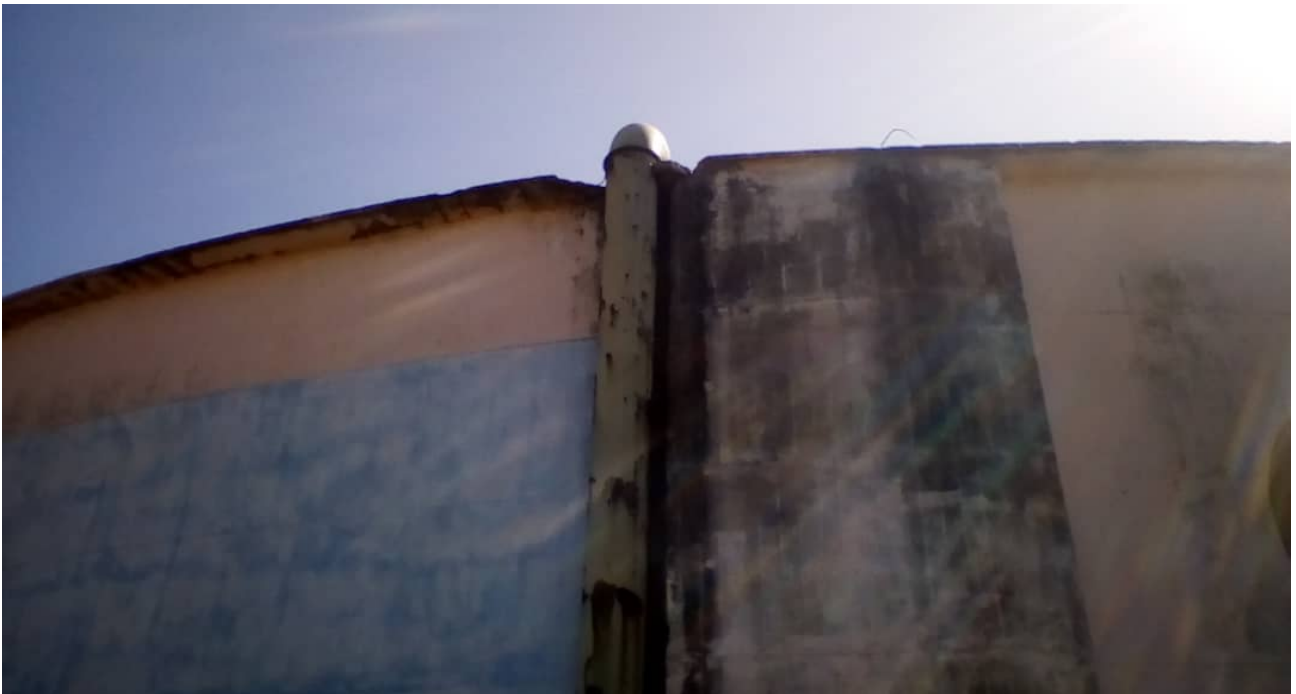
Tanque de Guacuirá, línea de suministro de agua soportada directamente sobre el techo del tanque.

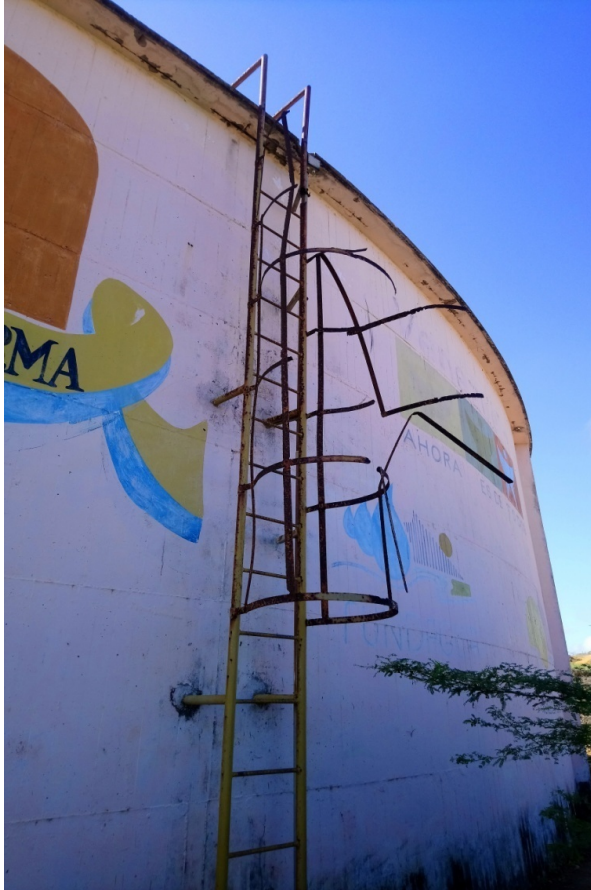
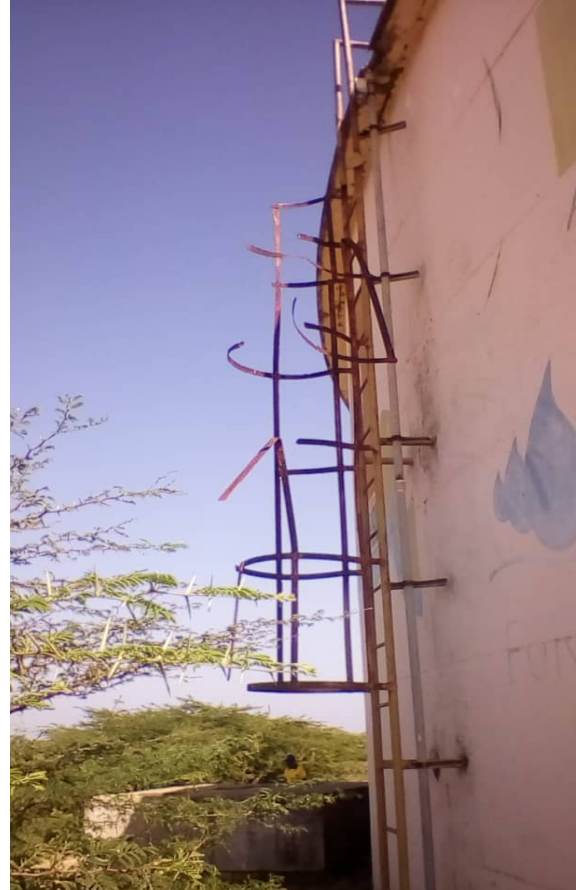
Escalera de acceso presenta daños en los peldaños y la estructura de protección.

- 12.- Reemplazar tramos de tuberías o spools dañados por la corrosión en la estación de bombeo Guacaira.
- 13.- Reparación de la estructura de la escalera de acceso externa e interna del Tanque de Guacaira.

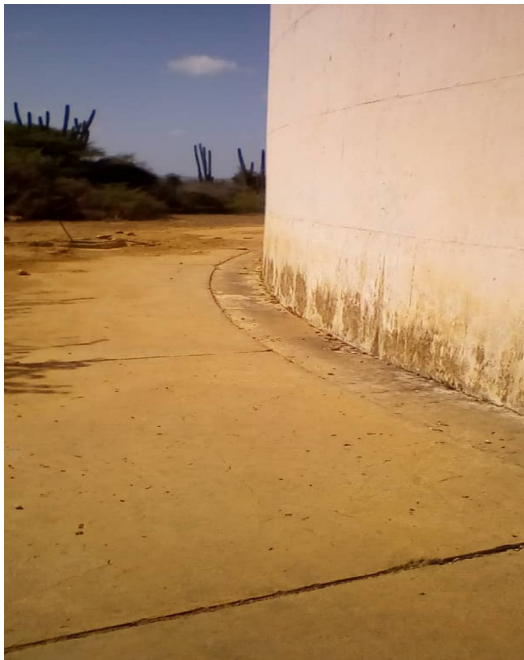
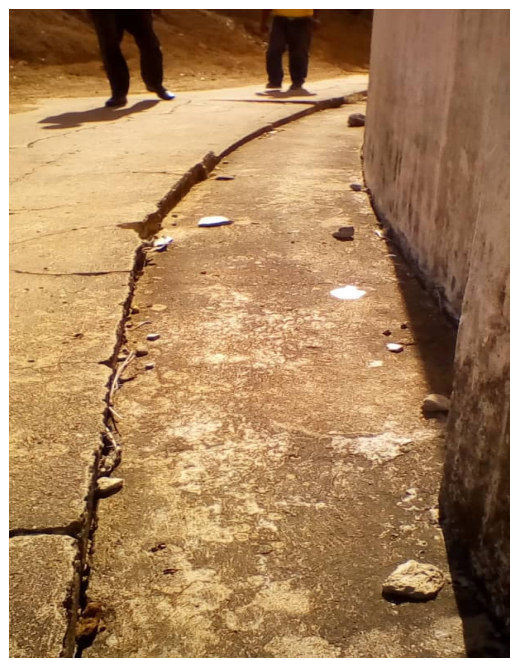
Desnivel en la parte inferior del tanque que amerita una inspección profunda para determinar si es un hundimiento

15.- Evaluar desnivel entre la base y la acera alrededor del tanque. Ver graficas.

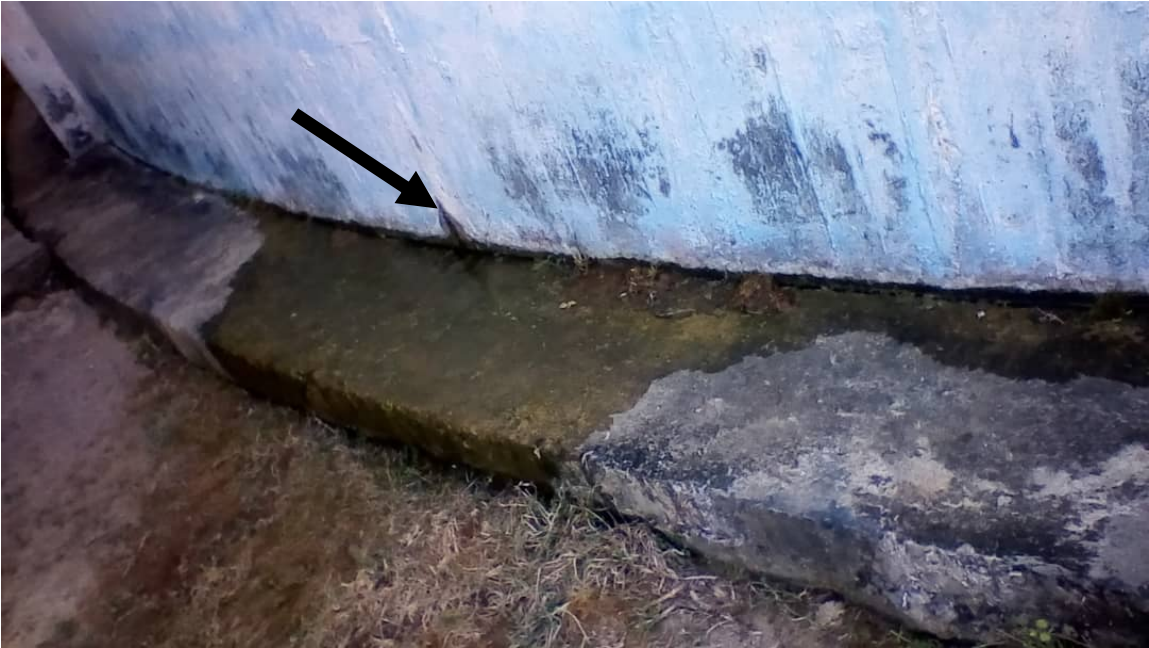
Filtraciones en la pared del tanque.

14.- Evaluar por personal calificado o especialistas las fugas detectadas en la base y pared del tanque. Posibles daños colaterales por condición insegura.

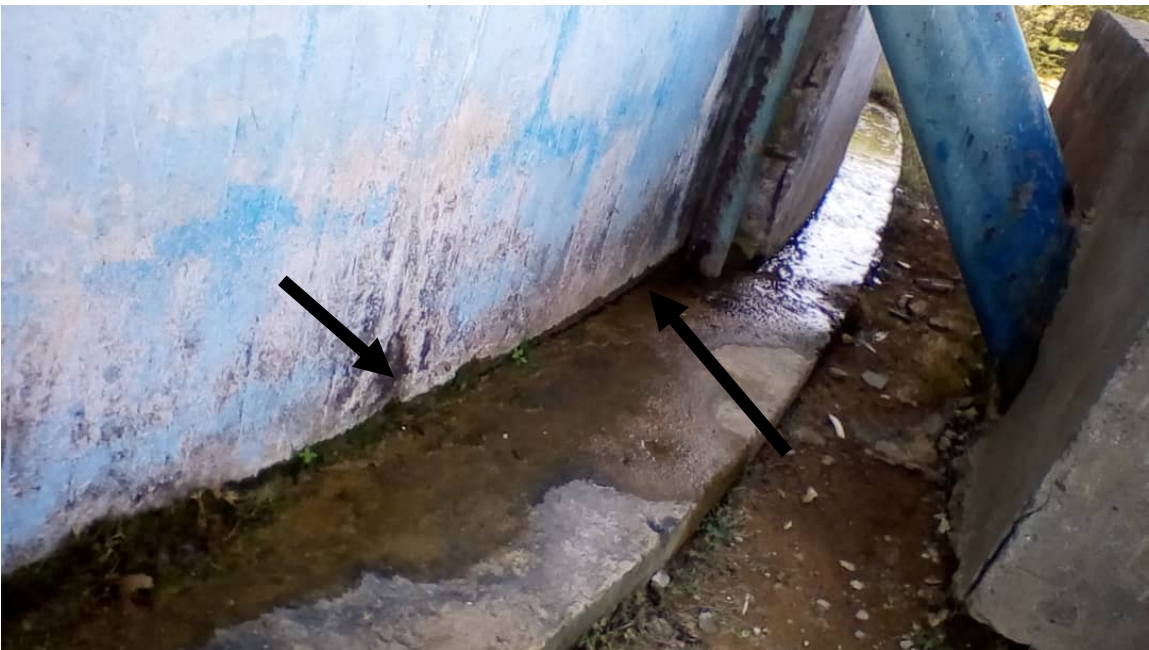
Filtraciones tanto en la pared como en el piso del tanque.

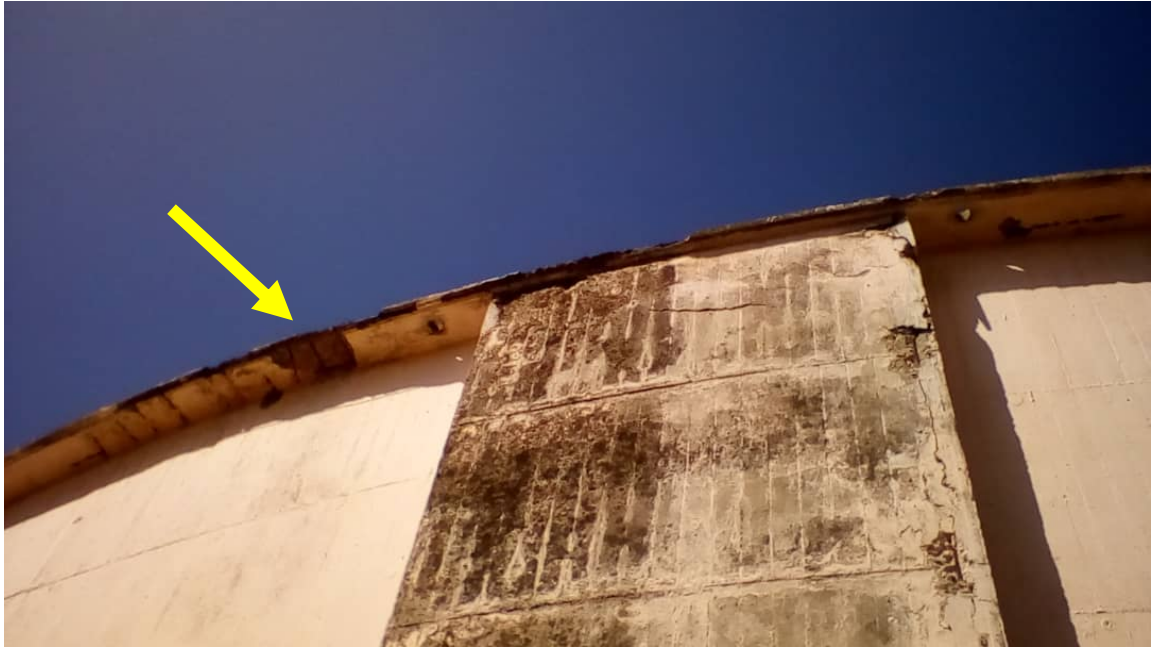
Fallas de borde en concreto de techo del tanque, refuerzo metálico expuesto.

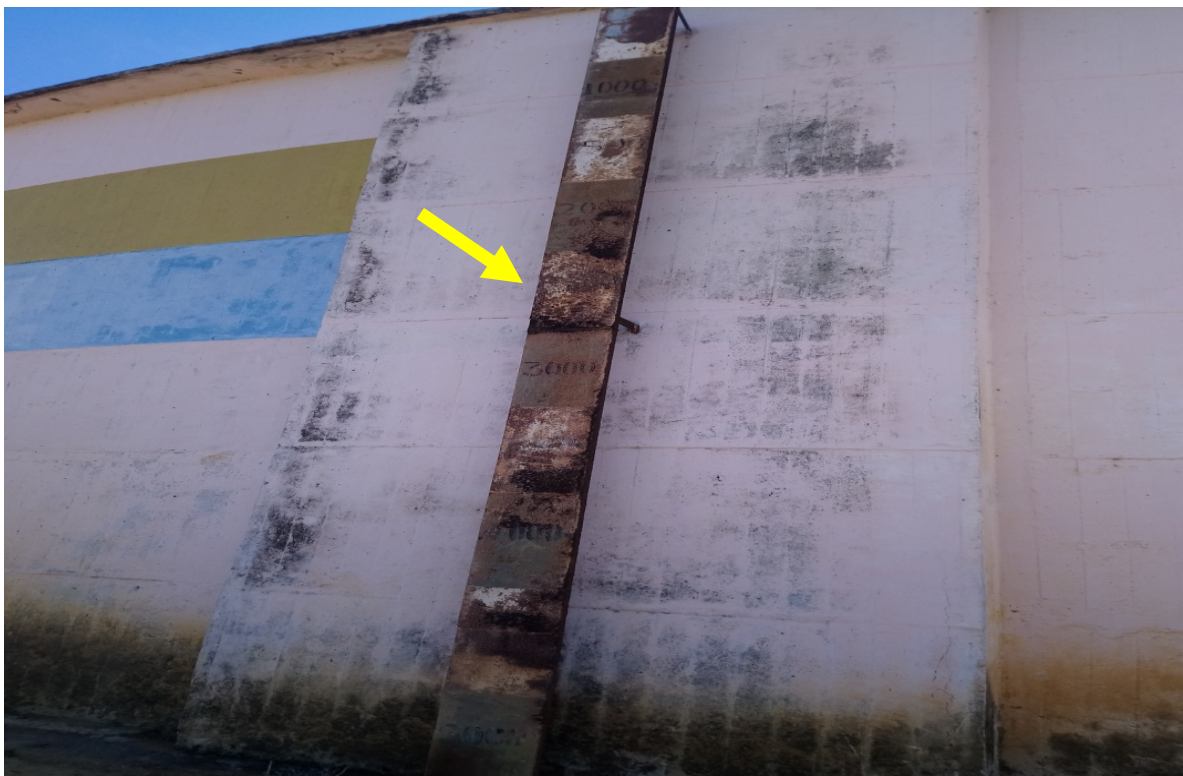
Daños severos en el sistema de medición de niveles de agua en tanque.

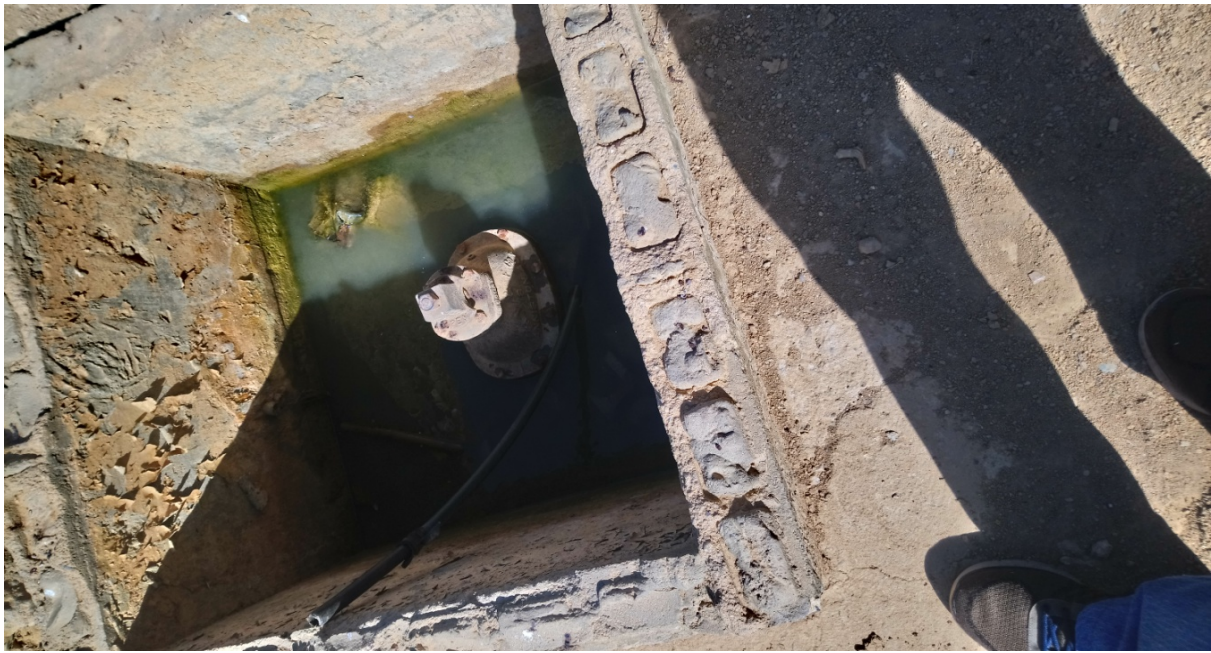
Válvula de drenaje del tanque (presenta fugas)
