INFORME EVALUATIVO

SISTEMA BOMBEO DE AGUA POTABLE POR TUBERIA

EJE E.B.L.O.S. – PUEBLO NUEVO

“FACTORES QUE INSIDEN EN FALLAS DEL SUMINISTRO HIDRICO”

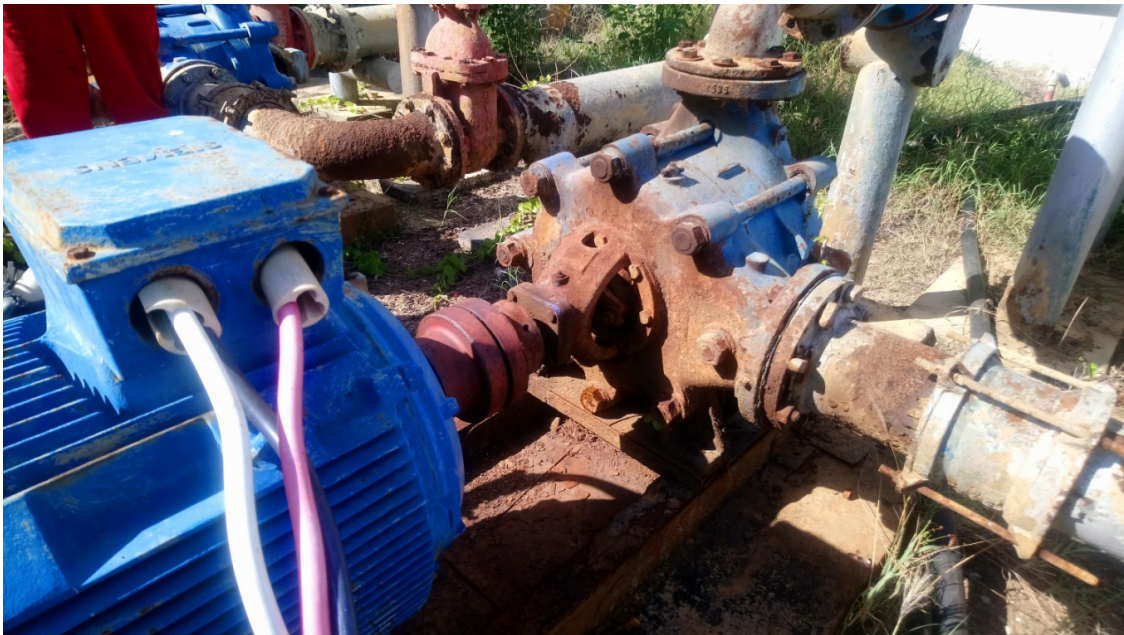
Líneas y spools con avanzado grado de deterioro, a la derecha vemos una bomba parcialmente desarmada y sin protección.

- 12.- Reemplazar tramos de tuberías o spools dañados por la corrosión en la estación de bombeo Guacaira.
- 13.- Reparación de la estructura de la escalera de acceso externa e interna del Tanque de Guacaira.
